Kvarteret Siv

Dagvattenutredning

Uppdragsnamn
Dagvattenutredning kv Siv
Uppsala kommun
Roslagsgatan 2

Datum
2019-09-26
Senast rev.datum
2020-05-11

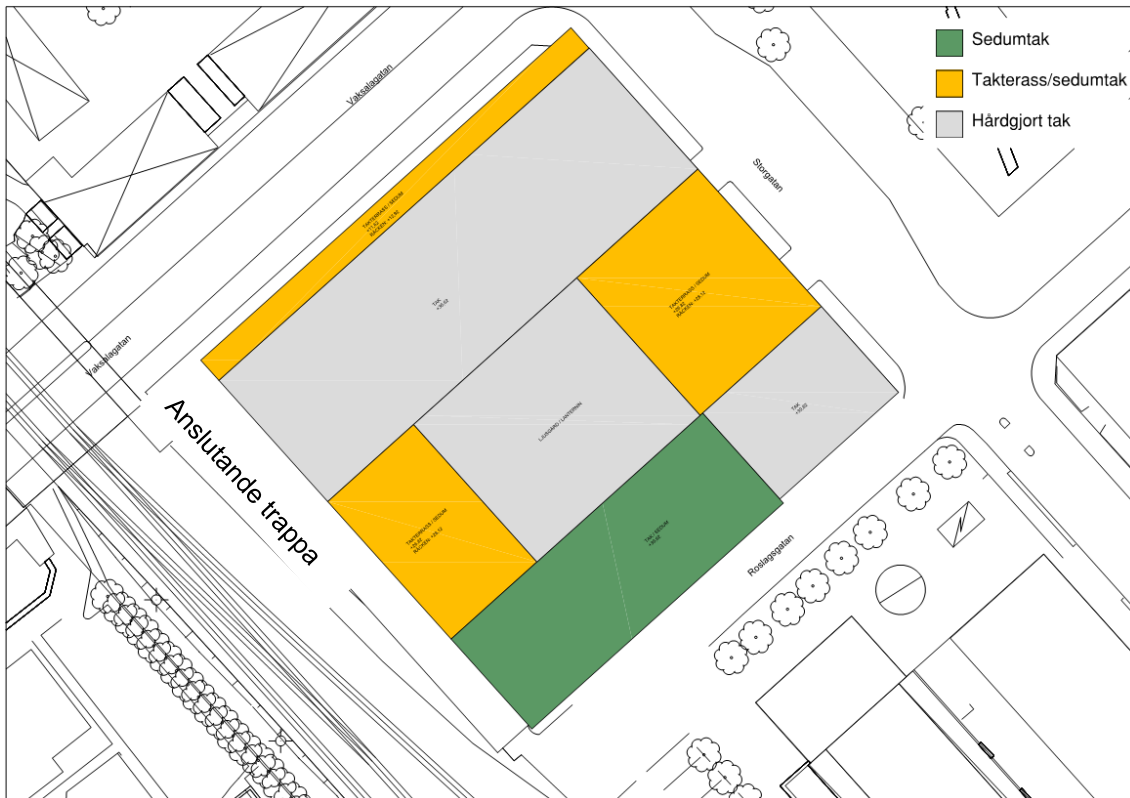
Figur 3. Markanvändning efter tilltänkt exploatering av planområdet.

Exploateringen innebär att den gamla byggnaden rivs. Den nya byggnaden kommer utgöras av kontor, affärsverksamhet och hotell. Den nya byggnaden kommer att flytta i sydöstlig riktning mot Roslagsgatan. En trappa planeras anläggas som ska knyta ihop den västra gränden som går längs järnvägsspåret och Vaksalagatan. I Figur 3 ses en överblick hur markanvändningen planeras se ut efter tilltänkt exploatering.

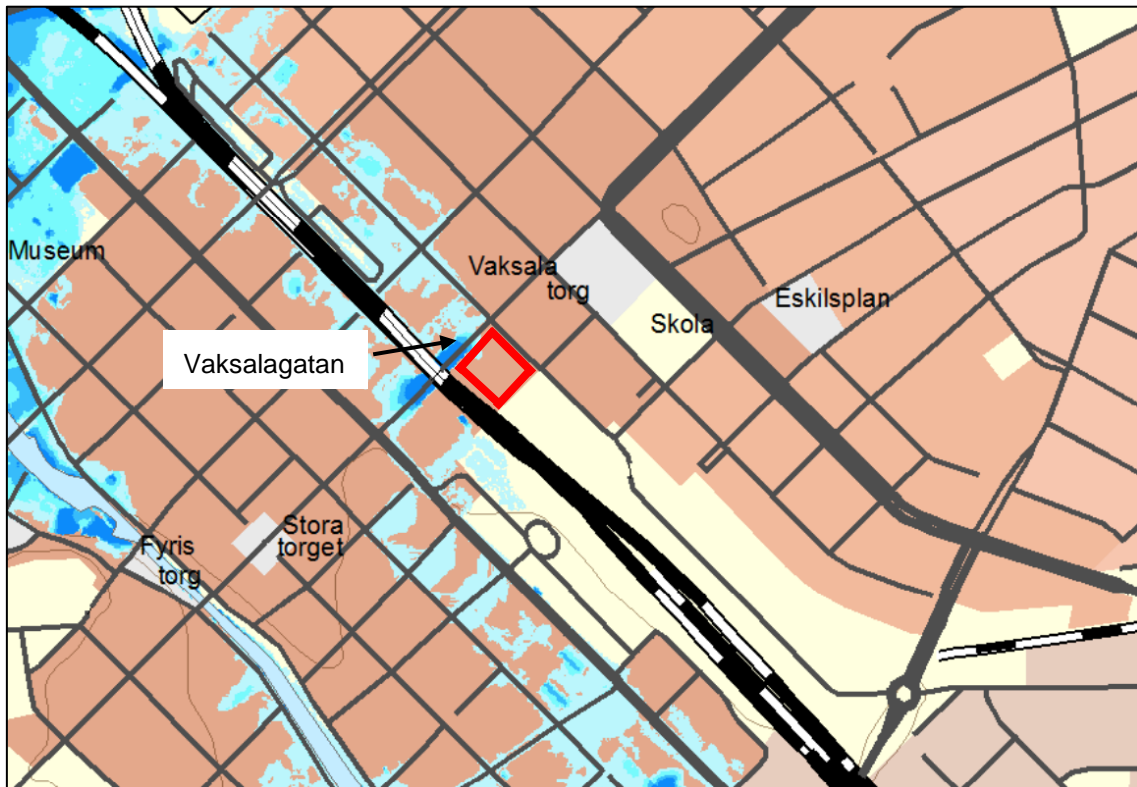
Figur 6. Skyfallskartering vid ett regn med en återkomsttid på 100 år. De blå områdena visar på områden som riskerar översvämma, ju mörkare blå desto större vattendjup. Planområdet visas med rött streck. Tunneln i Vaksalagatan ligger väster om planområdet.

Myndigheten för samhällsskydd och beredskap (MSB) har gjort en översvämningskartering för olika typregn. I Figur 6 nedan ses vattenfyllda delar vid ett regn med en återkomsttid på 100 år. Karteringen är gjord över ett stort område vilket innebär att det kan förekomma vissa variationer på mer inzoomad skala. Karteringen visar att tunneln i Vaksalagatan fylls vid större regn till en nivå om +6,0 m. Entréer mot Vaksalagatan bör säkerställas för att undvika översvämning.

MSB:s översvämningskartering visar att lågpunkten i tunneln i Vaksalagatan kan nå marknivån +6,0 m. Entréer mot Vaksalagatan bör därför inte läggas lägre än +6,2 m.

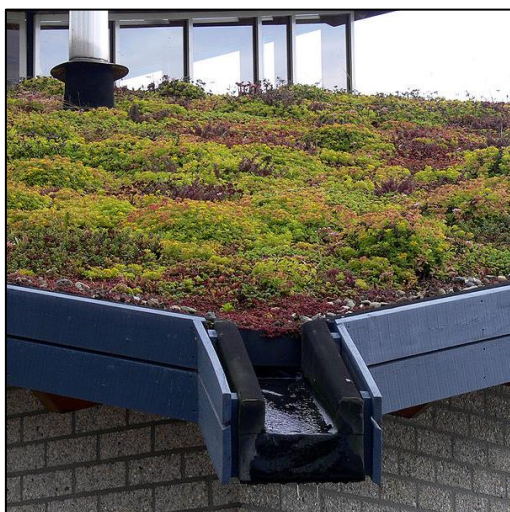
Figur 7. Tv. Exempel på hur ett grönt tak kan se ut. Th. Principskiss av ett grönt taks uppbyggnad.

Stora delar av takytorna planeras att anläggas med gröna tak. Generellt antas gröna tak minska den årliga totala avrunna vattenmängden med 50 %. Fördröjningseffekten är säsongsberoende och varierar med vattenmättnaden i takets jordlager. Fördröjningen har observerats vara som störst under sommarhalvåret och som lägst under vinterhalvåret.

Gröna tak anläggs ofta på tak som lutar mellan 5 till 25 grader. Anläggning på brantare tak är möjligt men kräver extra förstärkande lager för att inte riskera erosion. I kommande beräkningar antas sedumtaket kunna omhänderta 20 l/ kvadratmeter sedumtak. Detta enligt uppgift från Vegtech som producerar sedumtak.

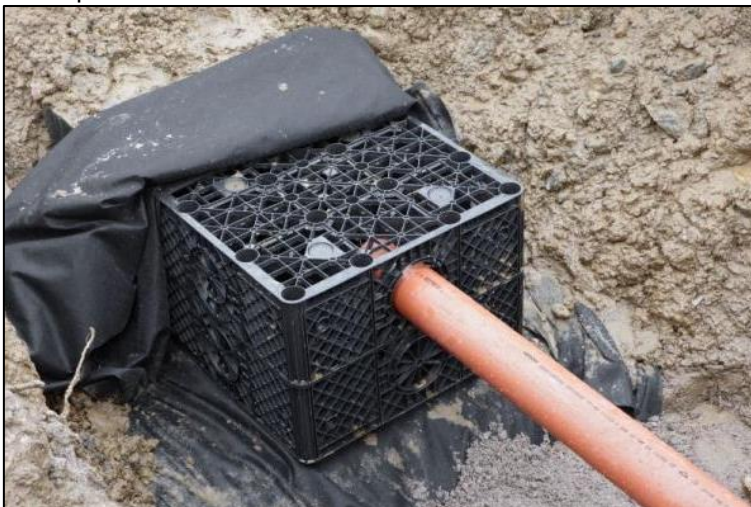
Figur 9. Exempel på dagvattenkassetter.

För att uppnå en högre fördröjningsvolym föreslås dagvattenkassetter anläggas innan skelettjorden. Kassetter består av moduler som staplas på och bredvid varandra och skapar därmed underjordiska magasin. Deras utformning möjliggör att stor andel vatten kan lagras på en liten yta. Deras stabila konstruktion medför även att de kan anläggas under vägar och parkeringsytor utan att riskeras gå sönder.

Kassetterna anläggs med eller utan tätskikt beroende på om infiltration önskas eller ej. På grund av de låga infiltrationsegenskaperna för detta område kommer detta inte spela någon större roll. Kassetterna kräver underhåll till viss mån då de regelbundet bör rensas. Detta görs via inspektions- och rensbrunnar.

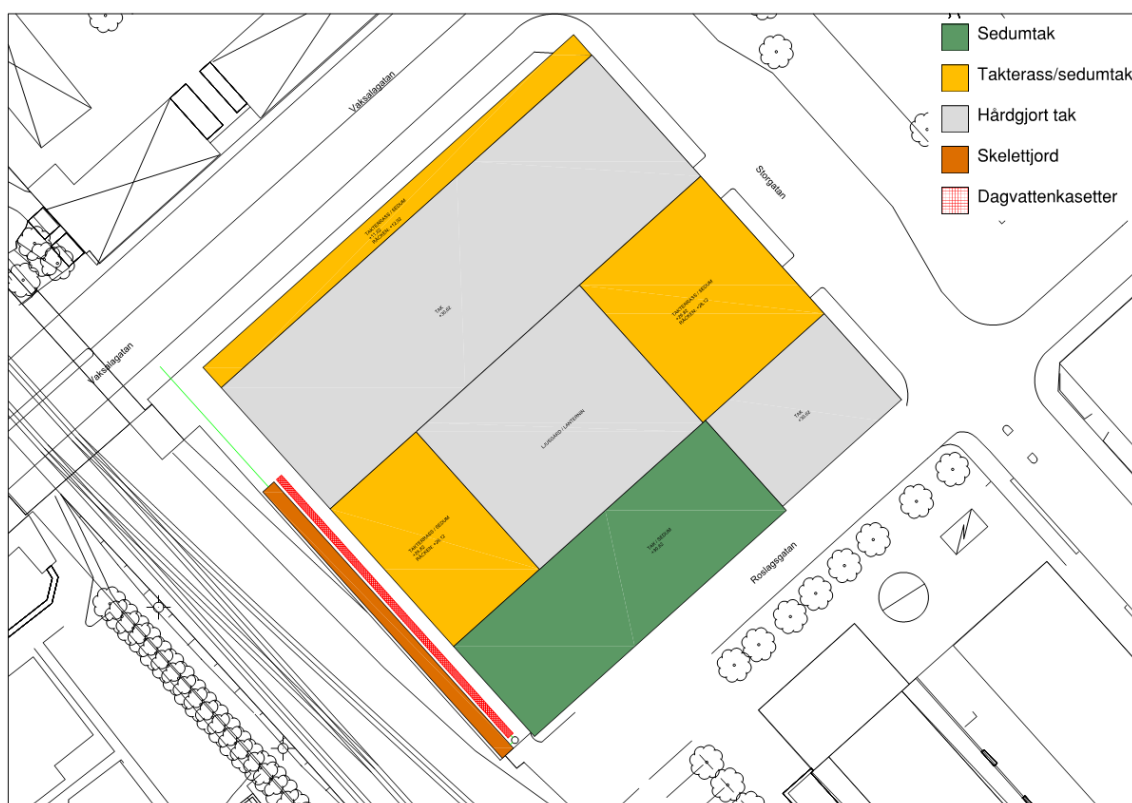
Figur 10. Alternativ 1 för fördröjning och rening av de första 20 mm. Gula ytor kan både anläggas som hårdgjorda samt som sedumtak. Minsta sedumtaketyta måste vara 2 540 kvadratmeter. Övriga ytor leds till dagvattenkassetter och sedan vidare till skelettjord.

Tabell 1. Fördröjning för de två olika alternativen presenterade i Figur 10 och Figur 11.

Skelettjord	Sedumtak	Dagvattenkassetter	Total fördröjning
Alternativ 1	29	51	27	107
Alternativ 2	29	23	55	107

Alternativ 1 räknas det med att det anläggs 2 540 kvadratmeter sedumtak samt 1 m brett kassettmagasin och alternativ 2 räknas det med 1 160 kvadratmeter sedumtak samt 2 m brett kassettmagasin. De båda alternativen redovisas i Bilaga 1 (alt 1) samt Bilaga 2 (alt 2).

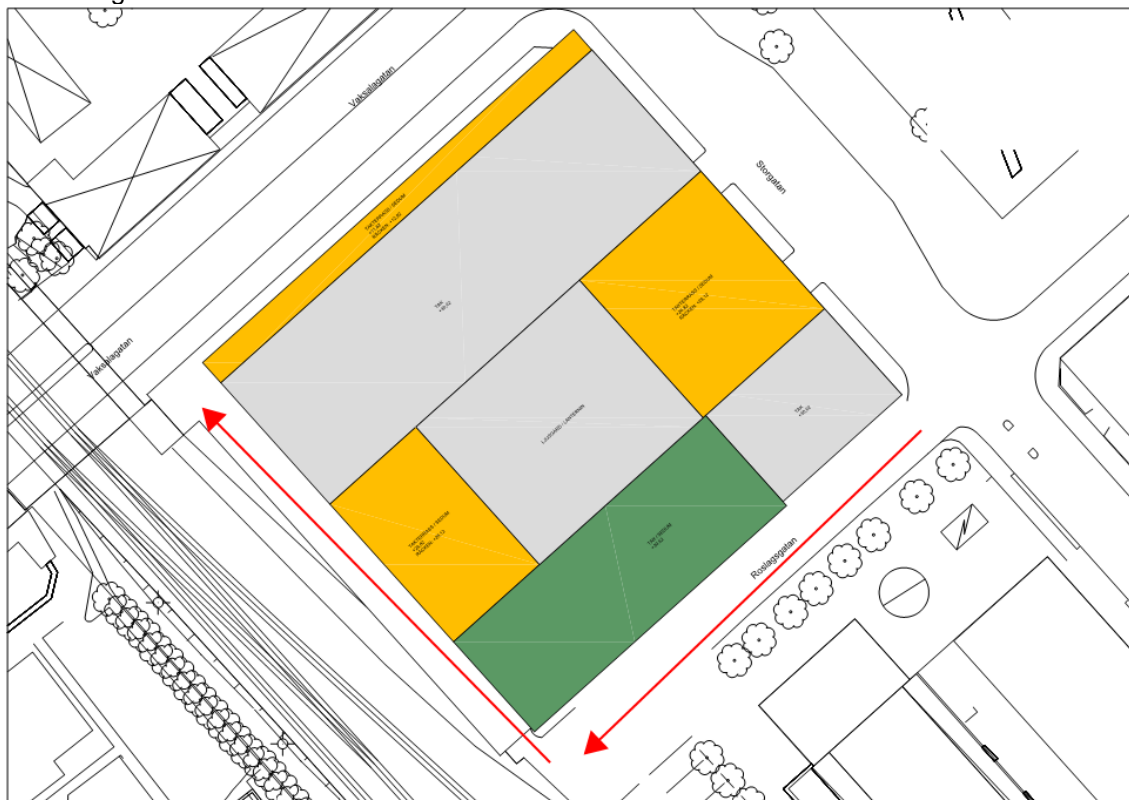
Figur 12. Ny föreslagen sekundär avrinningsväg efter exploatering.

I samband med exploateringen finns möjlighet att via höjdsättning ta bort den instängda lågpunkten i Roslagsgatan. Den sekundära avrinningsvägen föreslås läggas så vattnet kan rinna mellan spårområdet och huskroppen och vidare ner mot brotunneln, se Figur 12.

Fördelarna med att få bort lågpunkten är att riskerna för översvämning av spårområdet och intilliggande fastigheter. Om lågpunkten byggs bort kan kravet om lägsta entréhöjd på +6,2 m eller 20 cm över intilliggande gatas lägsta punkt gälla för samtliga ingångar.
