MARIELUNDS VILLAOMRÅDE

KULTURHISTORISK BEBYGGELSEINVENTERING

UPPSALA KOMMUN 2009

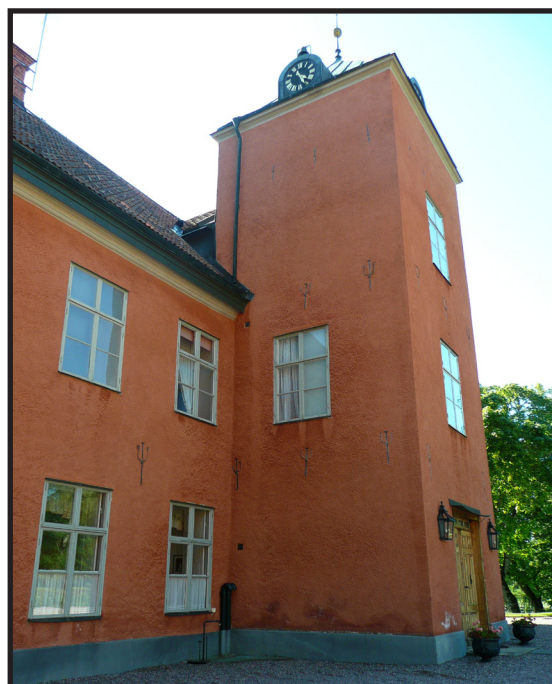
Huvudbyggnad, *Marielunds gård* (Marielund 3:1)

På tomterna finns Marielunds gård och ett antal äldre tjänstebostäder och lantbruksbyggnader. Gårdens huvudbyggnad är i två våningar och av tegel. Huset har även en vind. Fasaden är putsad och terrakotta-färgad. Huset är rektangulärt med ena långsidan mot gårdsplanen där finns också en utskjutande huskropp som avslutas med ett torn. Ovanför tornets takfot sitter en urtavla åt varje håll som vetter mot gården (totalt tre stycken). Tornet har tälttak och en spira med klot och plåtvimpel. På husets ena gavel finns en utbyggnad som rymmer ett trapphus. Mot trädgårdsparken finns en murad altan, kringgårdad av kolonner och krönt med en balkong. Balkongen och altanen, samt trapporna som leder ner från densamma, har svarta smidesräcken. (Utbyggnad för trapphus och altan tillkom på 1920-talet.) Synliga ankarslut som påminner om treuddar markerar bjälklagen, den översta radens ankarslut är enklare utformade. Huset har sadeltak. Taket är täckt med tvåkupigt taktegel, tornets och utbyggnadens tak är täckta med falsad, svartmålad plåt. Utbyggnaden har två små takkupor. Fönstren är tvålufts och mestadels spröjsade, målade i en grå nyans. Dörrarna är i lackat trä. Huvudbyggnadens grund mot gårdsplanen är av betong, på de tre andra sidorna syns stensatt grund.

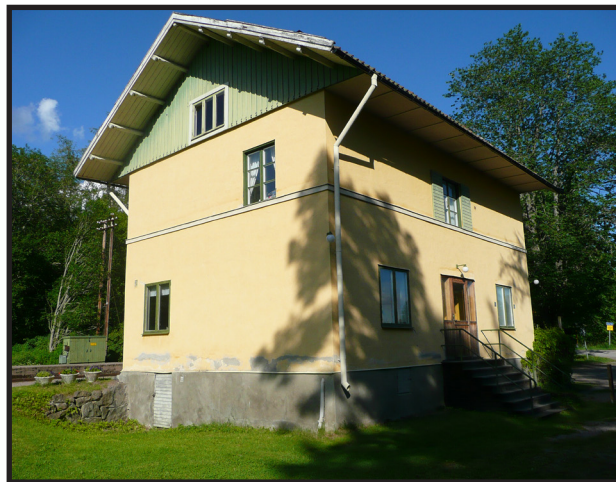
Marielunds stationshus

På tomten finns ett stationshus, jordkällare, godsmagasin (ditflyttat), stugor (sommartid café) och uthus. Stationshuset har två våningar och inredd vind. De två nedersta våningarnas fasad är reveterad (puts på trä) i ljusgul kulör. Vindsvåningen har kvar den ursprungliga stående locklistpanelen på gavlarna. Träpanel och fönsterfoder är målade i grå/grönt. Ovanför vindsfönstren syns spår av tidigare fasadutsmäckning.

Under andra våningens fönster löper en ljusgrön list runt byggnaden, fönstren på andra våningen är spröjsade. Övriga fönster är tvålufts utan spröjs. Första våningen har ett mindre burspråk ut mot järnvägen, ovandelen är i vit plåt. Ovanför burspråket står det ”Marielund”, texten flankeras av två lampor och under den ena sitter en klocka (vilken visar dygnets alla timmar: 1-24). Huset har fyra dörrar som alla är lackade. Dörrarna har infattade glasskivor i ovandelen, dörren mot sjön skyddas av ett skärmtak klätt med vit plåt. Byggnaden har sadeltak klätt med enkupigt taktegel. Grunden är gjuten.

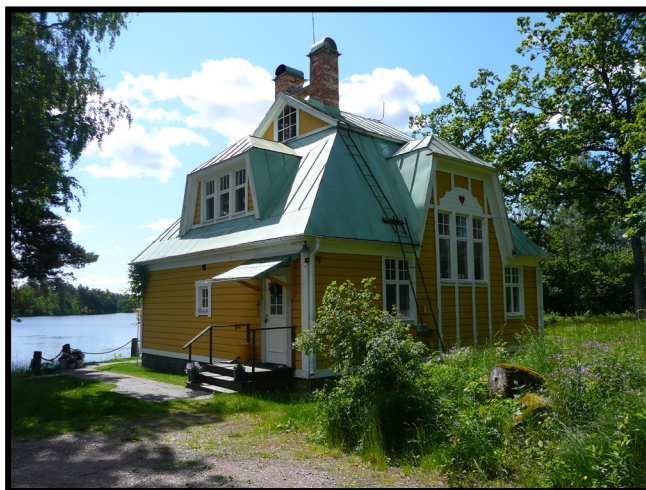
Fjällbo 1:41

Taket är täckt med grönmålad falsadplåt. Grunden är murad.

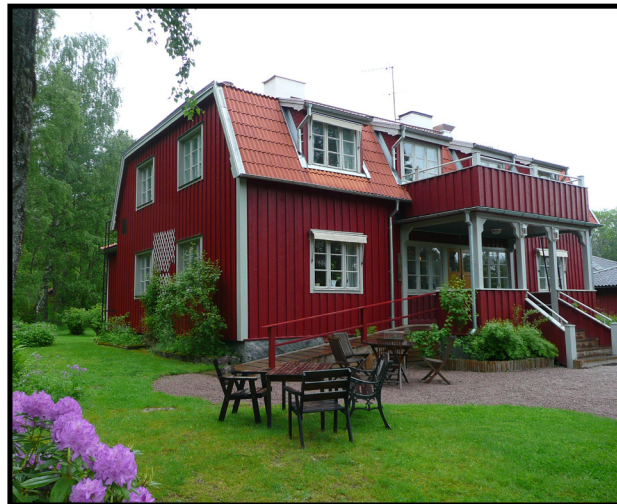
Huvudbyggnad, Breidagård

Flygeln har samma färgsättning som huvudbyggnaden. Den har två våningar och brutet sadeltak med nytt tvåkupigt taktegel, två vindskupor och en förstukvist mot gårdsplanen. Gaveln mot skoen har en brandtrappa i rödmålat trä som leder från ovanvåningen och ner till marken.

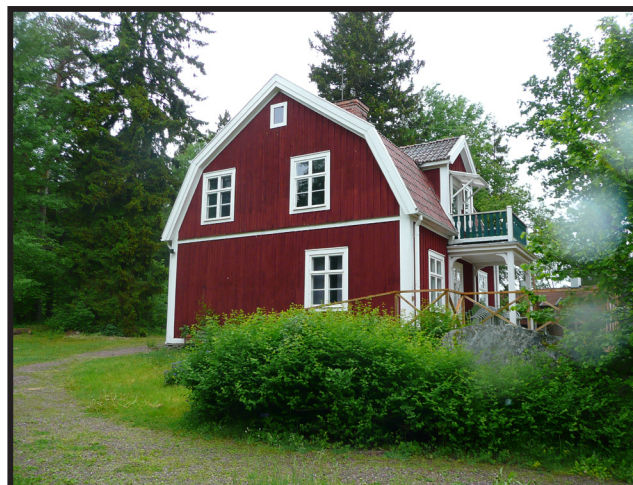
Fjällbo 1:69, Björktomta

På tomten finns ett sommarhus och vedbod/garage. Byggnaden är troligen uppförd i början av 1920-talet. Huset är i två våningar, har stående locklistpanel och mansardtak täckt med enkupigt taktegel. Fasaden är rödmålad och täckt med stående locklistpanel. Foder, fönster och knutar är vita. Huset har en halvt inbyggt förstukvist med sadeltak. På framsidan finns en träbalkong stödd av vita träpelare, räcketts ribbor är målade i grön/blått. Ovanför balkongdörren sitter ett skärmtak av vitmålat trä täckt med vit, lätt korrugerad plast. Huset har en takkupa med sadeltak. Framför huset finns ett omålat trädäck med staket. Huset har vind. Murad grund.

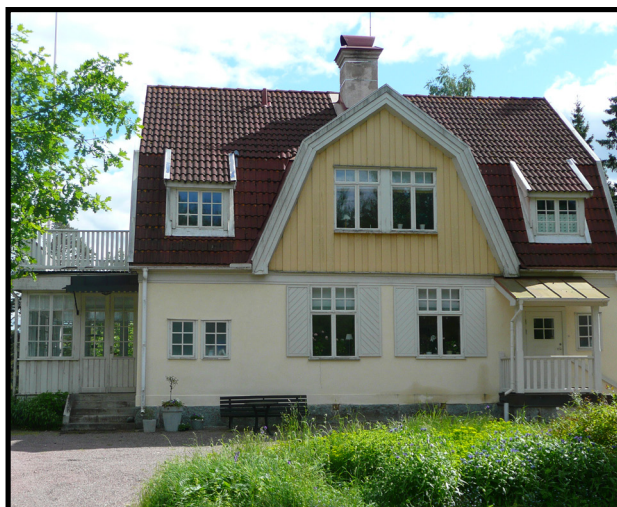
Marielund, 4:6, Skogsryd

På tomten finns ett bostadshus, två stugor och garage. Bostadshuset är uppfört 1912. Huset är i två våningar. Nedervåningen är vit och putsad, ovanvåningen är klädd i stående ljusgul lockpanel. Taket är ett mansardtak täckt med tvåkupigt taktegel. Byggnaden har en större och två mindre takkupor, förstukvist, inglasad veranda och ett mindre burspråk krönt med en balkong. Karmar, vindskivor och räcken är vita. Fönstren är en- och tvålufts med spröjsad ovanandel. Mindre fönster är helt spröjsade. Grunden är murad.

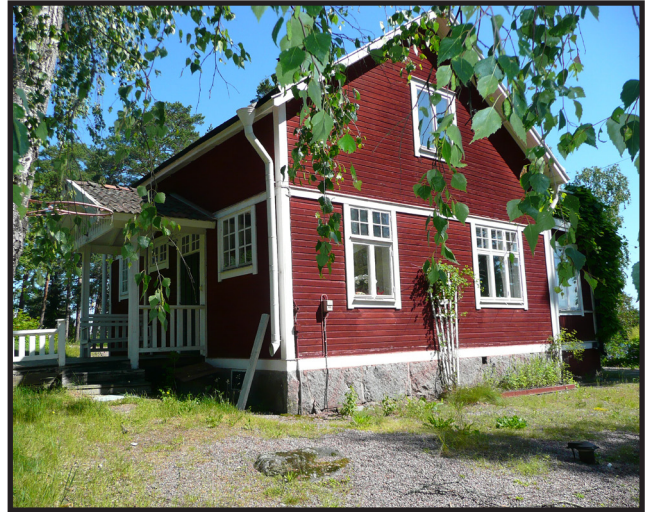
Marielund 4:25

På tomten finns ett bostadshus och två stugor. Bostadshuset är uppfört 1925. Huset är i två våningar. Fasaden är täckt med rödmålad liggande fasspontpanel, stående i verandans nederkant. Runt fasaden löper en vitmålad list i höjd med andra våningens bjälklag. Knutar, foder och vindskivor är vita. Huset har sadeltak. Huset har en inglasad veranda med balkong ovanpå och en förstukvist. Vid balkongen finns en frontespis med sadeltak. I taksprånget sitter vitmålat trägaller, nocken pryds av en liten flaggstång. Taket är täckt med plåt, över förstukvisten med tvåkupigt taktegel. Fönstren är tvålufts med en ovandel som är spröjsad. Helt spröjsade fönster finns också. Gjuten grund.

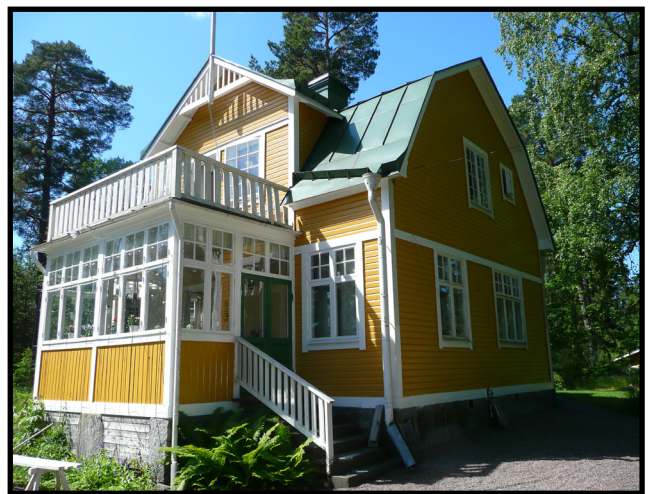
Marielund 4:26

På tomten finns bostadshus, stuga/äldre badhus, uthus och garage. Bostadshuset är uppfört 1914. Huset är i två våningar. Fasaden är täckt med gulmålad liggande fasspontpanel, stående kring verandan. Runt fasaden löper en vitmålad list i höjd med andra våningens bjälklag. Knutar, foder och vindskivor är vitmålade. Huset har veranda med balkong ovanpå mot sjön, mot vägen finns en bred förstukvist och en takkupa. Vid balkongen finns en frontespis med sadeltak. I taksprånget sitter vitmålat trägaller, nocken pryds av en liten flaggstång. Taket är ett mansardtak, täckt med grönmålad plåt. Fönstren är två- trelufts med ovandel spröjsad. Murad grund.

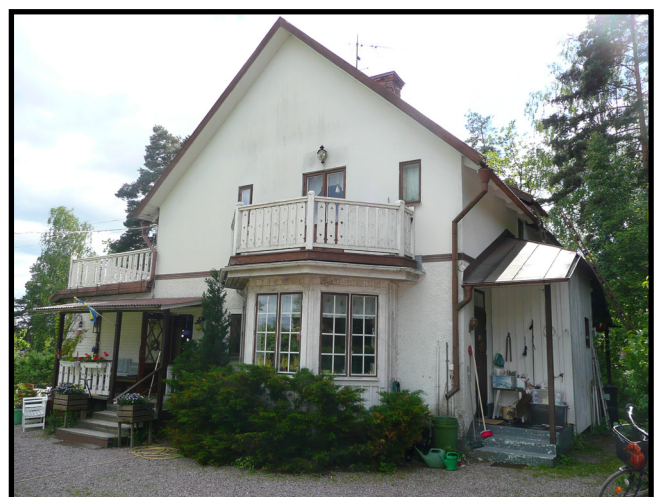
Marielund 4:47, Nordansjö

På tomten finns ett bostadshus, två stugor, badhus och carport. Bostadshuset uppfördes 1918 och är i två våningar med vind. Fasaden är putsad, grövre nertill och finare upptill. Fälten skiljs åt av en profilerad, brun list. Huset byggdes ut 1970, utbyggnaden vetter mot sjön. Utbyggnaden är i en våning, av tegel och vitmålad. Ovanpå utbyggnaden finns en balkong, husets fasad mot balkongen är av brunmålat trä och har en stor takkupa. Mot uppfarten finns ett burspråk som även det kröns av en balkong. Mot vägen finns ett förråd i anslutning till huset, i vitt trä med brunt plåttak. Till vänster om burspråket finns en öppen förstubro. Fasaden är vit, liksom balkongen och förstukvistens räcken samt fönstrens spröjs. Vissa snickerier och alla fönsterkarmar är bruna. Fönstren är moderna, utom i burspråket och vindsfönstret som är äldre och spröjsade. Huset har sadeltak täckt med tvåkupigt taktegel. Gjuten grund.

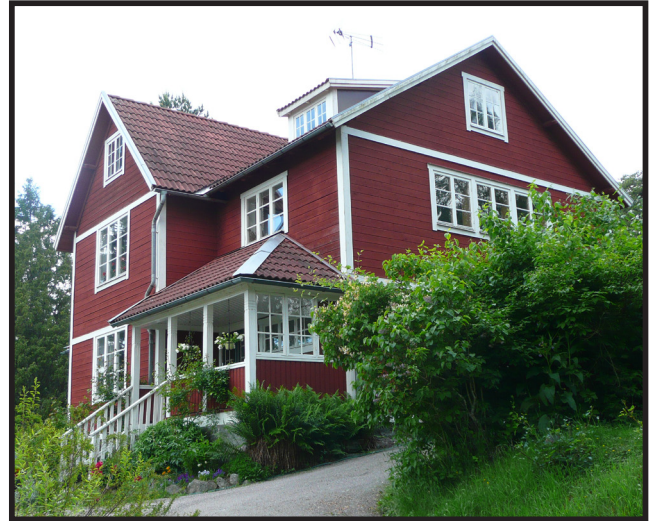
Marielund 4:50, Solhaga

På tomten finns ett bostadshus och ett uthus. Bostadshuset är uppfört 1909. Huset är i två våningar med inredd vind. Fasaden är täckt med liggande fasspontpanel, våningsplanen är markerade med en vit list, lik husets knutar. List finns även i fasadens nederkant. Den stora huskroppen har två mindre utskjutande delar. I vinklarna som bildas finns en halvt inglasad veranda (mot vägen) till vilken en trätrappa med vita räcken leder upp och en mindre förstukvist (mot skogen). Huset har två takkupor. Fasaden är röd med vita karmar, räcken och vindskivor. Fönstren är två- och trelufts och spröjsade. Murad

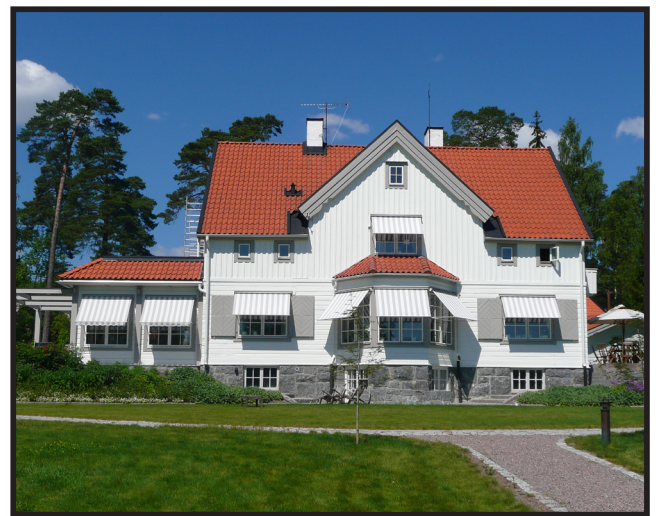
Marielund 5:1, Signesberg

På tomten finns ett bostadshus, badhus, stuga, garage och förråd. Bostadshuset är uppfört 1910 och tillbyggt 1960. Ett nytt uterum byggdes 1978. Huset är i två våningar och har vind. Fasaden är vitmålad och dess nederdel är täckt med liggande fasspontpanel, ovan delen är klädd med stående locklistpanel. Knutar, foder och räcken är ljusgrå. Huset har en bred takkupa mot vägen, ett inglasat uterum på ena gaveln och en balkong på den andra. Mot sjön finns ett burspråk och en frontespis. Huset har sadeltak täckt med enkupigt taktegel. Uterummet har ett platt tak med fall åt tre håll. Ovanför entrén sitter ett litet sadeltak. Fönstren är till större delen spröjsade, spröjsen är vitmålade. Murad grund.

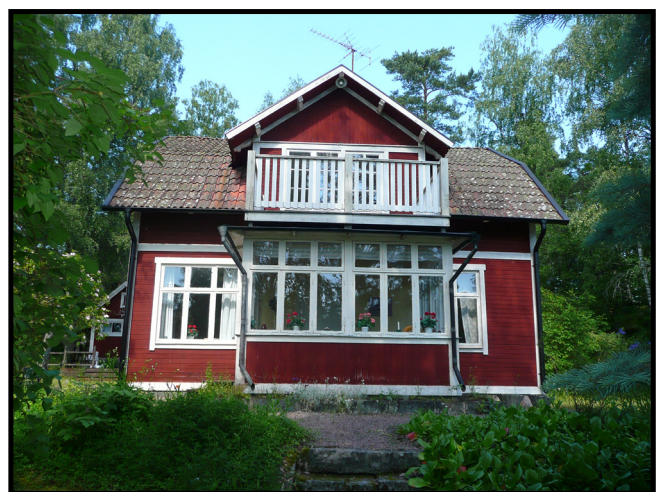
Marielund 8:1, Karlberg

På tomten finns ett bostadshus, stuga och uthus. Bostadshuset är uppfört kring 1910, antagligen ombyggt efter 1928. (Köpt av f.d. stationsföreståndare August Nilsson med fru Signe 1928. Då hus från 1910 på tomten. Enl. Erixon, S. 1949.) Huset är i två våningar. Fasaden är täckt med rödmålad liggande fasspontpanel och indelad i fält av vitmålade brädor längs med bjälklagen. Knutar, foder och vindskivor är vitmålade. Mot vägen har huset en glasveranda med en balkong ovanför och en frontespis. Taket är ett mansardtak, frontespisen har ett sadeltak. I taksprånget sitter vitmålade snidade trädekorationer. Taket är täckt med tvåkupigt taktegel. Fönstren är två- och fyrlufts med ovanruta. Murad grund.

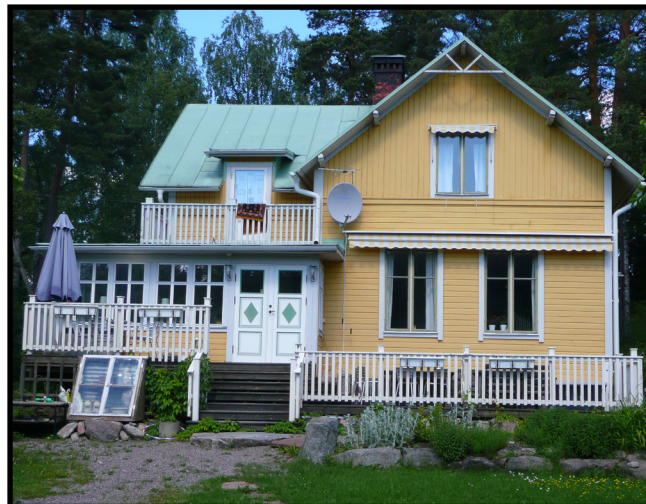
Marielund 10:, Karlshall

På tomten finns ett bostadshus, uthus, jordkällare och garage. Huset är uppfört 1909. Huset är i två våningar. Den nedre delen av fasaden är klädd med liggande gulmålad fasspontpanel, ovan delen i stående fasspontpanel i samma kulör. Karmar, vindskivor och räcken är vita. Fönstren är tvålufts, vissa med en spröjs. Fönsterkarmar och spröjs är målade i grå/grönt. Mot vägen har huset ett soldäck kantat av ett vitt trästaket och en inglasad veranda (renoverad) med balkong ovanpå. Från soldäcket finns en trappa ner mot grusplanen. Mitt för trappan finns två vita pardörrar som leder in på den inglasade verandan, dörrbladen är tredelade. Den övre rutan är av glas, den mittersta pryds av en grönmålad romb med grön ram runt och den nedre har bara en grön ram. Mot skogen finns en mindre utbyggnad och på gaveln, till höger om soldäcket, finns ett burspråk. Taket är ett sadeltak klätt med grönmålad plåt, huskroppen vars gavel vetter mot vägen har en utsmyckning uppe under taknocken. Murad grund. (Huset uppfördes av ägaren till pianofabriken Nylund

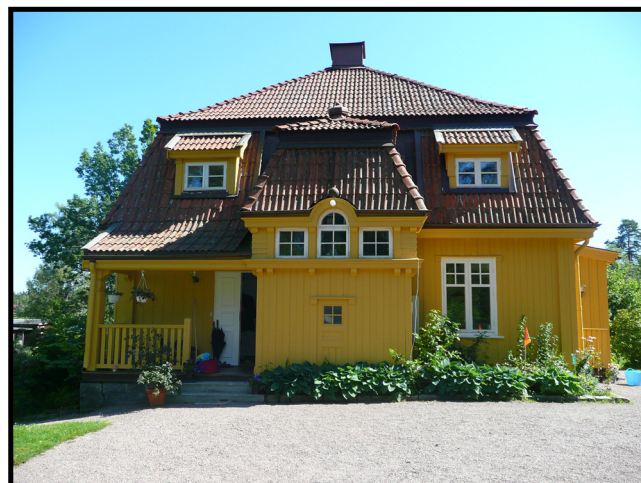
Marielund 14:2, Furuvik

På tomten finns bostadshus, stuga, ladugård och badhus. Ursprungligen låg en stuga på tomten (antagligen en trädgårdsmästarebostad), den byggdes ut till hus 1909. Huset byggdes till 1983. Huset är i två våningar. Fasaden är täckt med gulmålad stående locklistpanel. Knutar, foder och vindskivor är också gula, dörrar och fönsterspröjs är vita. Huset har takkupor, två inbyggda förstukvistar, två inbyggda verandor, och en balkong. Ovanför balkongen och ovanför ena förstukvisten finns frontespiser. Taket är ett brutet tälttak täckt med tvåkupigt taktegel. Fönstren är två- trelufts, helt eller delvis spröjsade. Grunden är murad, till viss del gjuten (vid tillbyggnad).

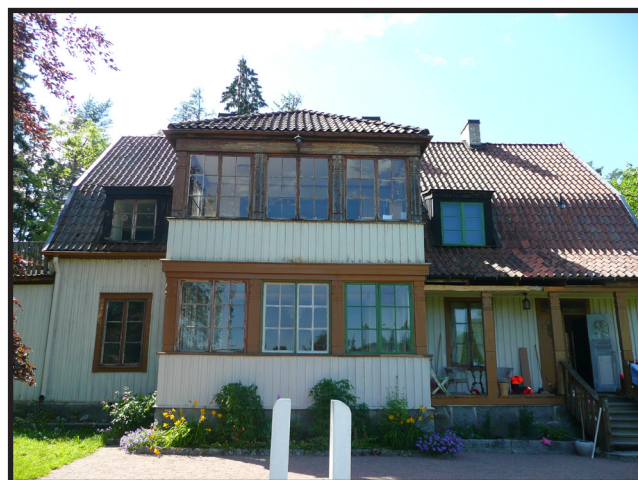
Villa Haga

På tomten finns bostadshus, uthus, garage och stuga. Bostadshuset är uppfört 1909. Huset är i två våningar och har vind. Fasaden är täckt med vitmålad stående locklistpanel. Knutar, foder och vindskivor är målade gul/bruna, spröjsen i grönt. Huset har två takkupor på varje långsida. Mot stationshuset finns en ingbyggd veranda i två våningar (fram till 1930-talet var den övre verandan en balkong). Till höger om den inglasade verandan finns en öppen veranda med en ny trappa ner till marken. På ena gaveln finns en tillbyggnad och ovanpå den en balkong. Taket är ett mansardtak, utdraget över den öppna verandan, och täckt med enkupigt fasadtegel. Fönstren är tvålufts och spröjsade. Murad grund.

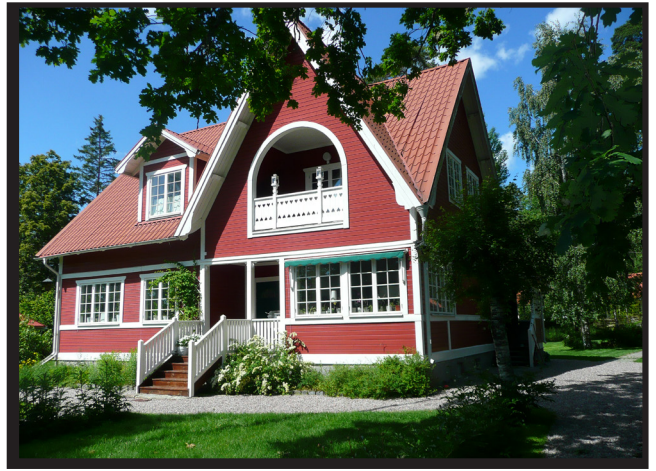
Marielund 20:2, Skogshyddan

På tomten finns ett bostadshus och två stugor. Bostadshuset är uppfört mellan 1915 och 1930. Huset är i två våningar. Fasaden är täckt med rödmålad liggande fasspontpanel. Knutar, foder och räcken är vitmålade. Kring hela fasaden löper vitmålade brädor vilka tillsammans med dörrar och fönster delar in väggarna i olika fält. Huset har ett långt nerdraget sadeltak. Mot vägen finns en frontespis med brant sadeltak och en takkupa med flackare sadeltak. Takkupan på andra sidan huset har ett rundat tak. Mot vägen finns även en i fasaden indragen balkong och en indragen mindre veranda. På ena gaveln finns en inglasad förstukvist. Fönstren är spröjsade två- och trelufts utom i takkupan med det rundade taket där det sitter ett ospröjsat fönster. Taket är täckt med tegelliknande plåt. Murad grund.

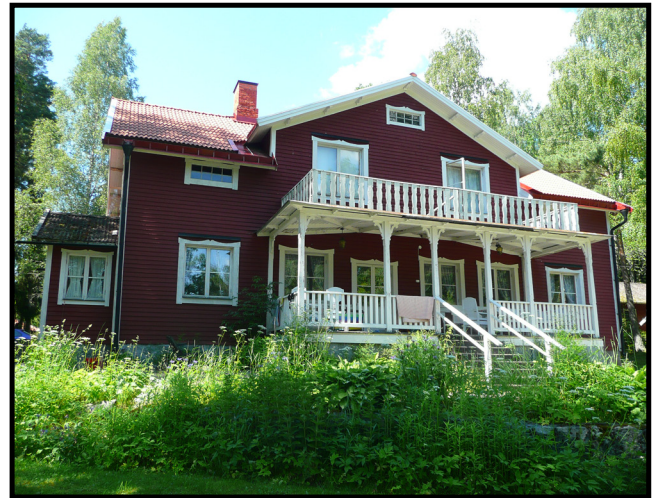
Marielund 21:2, Tingbo

På tomten finns bostadshus och ett antal stugor. Bostadshuset är uppfört 1910 (sågs vara ett hitflyttat skolhus). Huset är i två våningar. Fasaden är täckt med rödmålad liggande fjällpanel. Knutar, foder och vindskivor är vitmålade. Mot vägen har huset en inbyggd förstukvist med balkong ovanpå och en frontespis. En inbyggd förstukvist finns även på en av gavlarna. Mot sjön finns en stor veranda, en balkong och en frontespis. Taket är ett sadeltak och täckt med tvåkupigt taktegel. Fönstren är tvålufts med en spröjs. Foder kring fönster och dörrar är profilerade. Grunden är av huggen natursten.

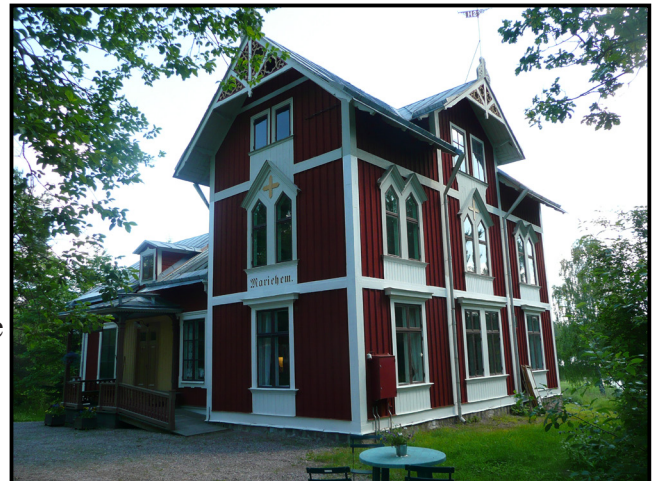
Marielund 23:1, Mariehem

På tomten finns bostadshus och uthus. Bostadshuset är uppfört 1876 och tillbyggt till nuvarande utseende 1887. Huset består av två huskroppar, den ena är i två våningar (den äldre) och den andra i tre våningar. Fasaden är rödmålad och på den lägre huskroppen täckt med stående och liggande fasspontpanel. På den högre huskroppen sitter stående pärlspontpanel. Knutar, foder och vindskivor är vitmålade, på den högre huskroppens ovandel är de målade i ljusgrått. Kring hela huset löper vitmålade profilerade lister i höjd med bjälklagen som tillsammans med knutarna skapar en rutverkan. Huset har en förstukvist med brun- och rödmålade räcken, fasaden innanför förstukvisten är gulmålade. Mot vägen finns även en takkupa. Mot sjön finns en rikt dekorerad veranda, även den med brun- och rödmålat räcke och gul fasadvägg. Fönstren är en- tvålufts och spröjsade. Både ovanför och under fönstren finns vita dekorationsfält. Fönstren på den högre huskroppens andra våning är ospröjsade enlufts, placerade två och två och spetsiga upptill. Ovanför varje fönster/fönsterpar finns en snidad trälist. Ovanvåningens fönsterpar har vinklade lister som följer fönstrets spetsighet. Vartannat fönsterpar har gemensam list och i mellanrummen mellan fönstren och listen finns en gul trädekoration, liknande ett plustecken. Den högre byggnaden har en frontespis och byggnadens tre taksprång pryds av fint utskuret blommönster i trägaller, de tre gavelnockarna kröns av en spira vars infästning också är dekorerad. Taket är ett sadeltak och täckt med ljusgrå falsad plåt. Den högre byggnadsdelens grund är stensatt, den lägres grund är murad.

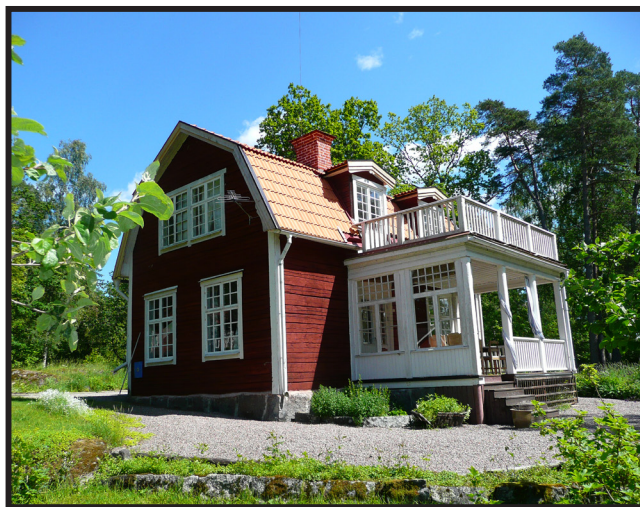
Fjällbo 1:9

På tomten finns ett bostadshus och tre stugor. Huset är uppfört mellan 1907 och 1910. Byggnaden har två våningar. Fasaden är av rödmålat liggande timmer. Huset har vita knutar, foder och vindskivor. Fönstren är tvålufts och spröjsade med en öppningsbar oandel. Mot vägen finns en stor veranda med vitt träräcke och en trappa ner till grusplanen framför, ena sidan av verandan är inglasad. Ovanpå verandan finns en balkong, även den har ett vitt träräcke. På samma sida finns två takkupor. På husets andra sida finns en mindre förstukvist med sadeltak. Husets tak är ett mansardtak klätt med nylagt tvåkupigt taktegel. Murad grund.

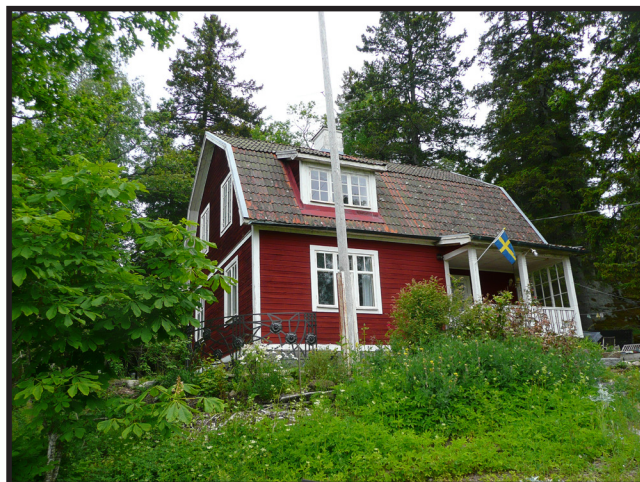
Fjällbo 1:21

På tomten finns ett boningshus, tre mindre stugor, fallfärdig stuga och jordkällare. Huset är uppfört under 1920-talet. Byggnaden har två våningar och är klädd med liggande rödmålad fasspontpanel. Snickerier, foder och vindskivor är vitmålade. Huset har brutet sadeltak täckt med tvåkupigt tegel. Mot vägen har huset en veranda och en takkupa. Fönstren är spröjsade, på undervåningens fönster finns spröjs endast upptill. Huset har murad grund.

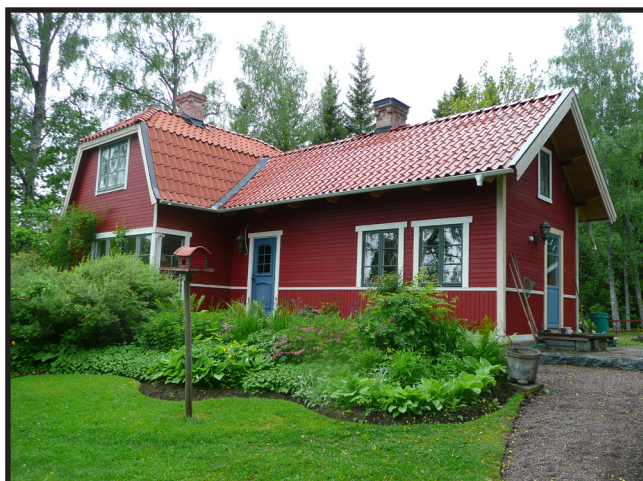
Fjällbo 1:44, Ektomta

På tomten finns ett boningshus, ett uthus och jordkällare. Huset är uppfört 1929. Byggnaden har två våningar, fasaden är klädd med liggande och stående pärlspontpanel. Huset består av två huskroppar, den större har sadeltak och den mindre har mansardtak med valmad spets. Båda är täckta med enkupigt taktegel. Byggnadens fasad är rödmålad med vita knutar, foder och lister. Fönstrens spröjs är målade i grönt och dörrarna i blått. Taktäckning och vindskivor är nya. Murad grund.

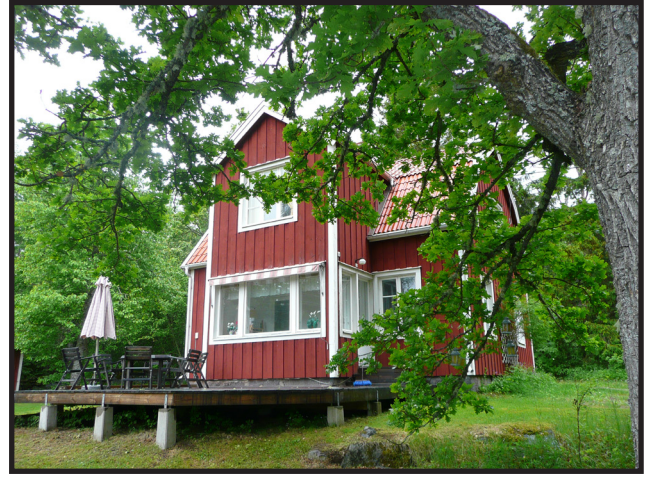
Fjällbo 1:78, Asplunda

På tomten finns ett sommarhus, liten stuga och lada. Huset är uppfört på 1920-talet och var ursprungligen bostad åt Breidagårds föreståndare. Byggnaden har två våningar, mansardtak med tvåkupigt taktegel och stående locklistpanel. Fasaden är rödmålad, foder och knutar är vita. Huset har mestadels spröjsade fönster och ett större tredelat ospröjsat fönster på framsidan. Huset har en framskjutande del med sadeltak. På husets baksida finns en förstukvist med vitmålat staket och sadeltak. Ena gaveln har en balkong med vitmålat träräcke. Murad grund. Framför huset breder ett soldäck ut sig, det är i trä och vilar på betongplintar.

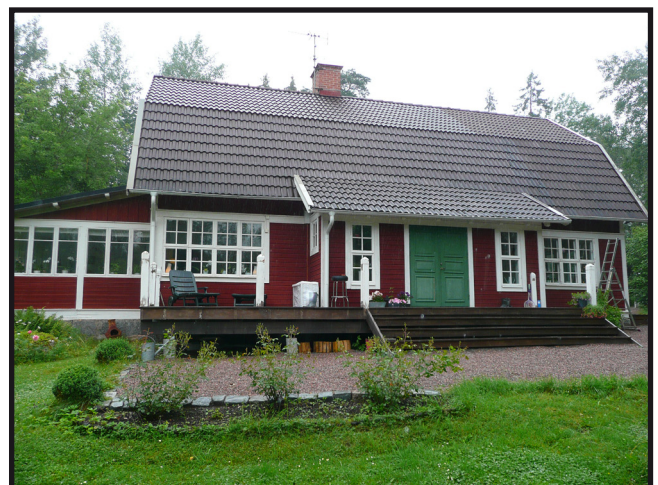
Marielund 4:13

På tomten finns bostadshus, stugor, uthus och garage. Bostadshuset är uppfört 1910-1020. Huset är i två våningar. Fasaden är täckt med rödmålad liggande fasspontpanel. Under taksprång stående lockpanel. Knutar, foder och vindskivor är vitmålade, dörrar grönmålade. Längs med bjälklagen går en vitmålad list som tillsammans med knutarna delar in fasaden i rutor. Huset har förstukvist och inglasad veranda. Taket är ett mansardtak täckt med tvåkupigt taktegel. Fönstren är två-trelufts och spröjsade. Vissa fönster kan öppnas i fyra delar. Murad grund?

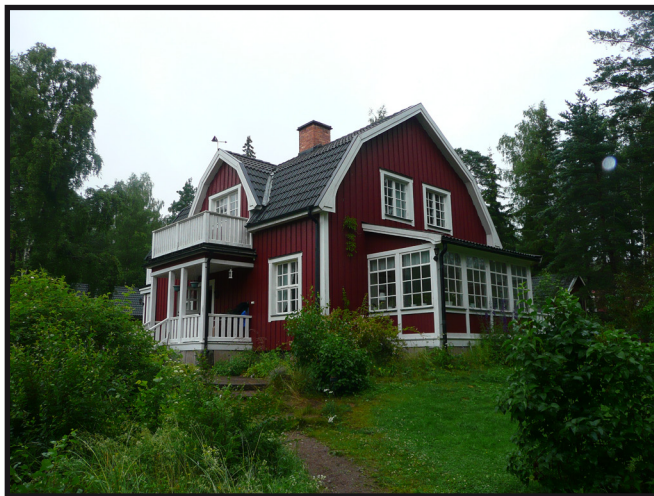
Marielund 4:33

På tomten finns bostadshus, stuga och uthus. Bostadshuset är uppfört 1920-1925. Huset är i två våningar. Fasaden är täckt med rödmålad stående lockpanel. Knutar, foder och vindskivor är vitmålade, dörrar grönmålade. Huset har en öppen förstubro med balkong ovanpå mot vägen och en utbyggnad med balkong ovanpå på ena gaveln. På andra gaveln finns en inglasad veranda. Mot uppfarten finns en utskjutande huskropp. Taket är ett mansardtak täckt med tvåkupigt taktegel. Fönstren är tvåluts och spröjsade, de kan öppnas i fyra delar. Murad grund, vid utbyggnad gjuten.

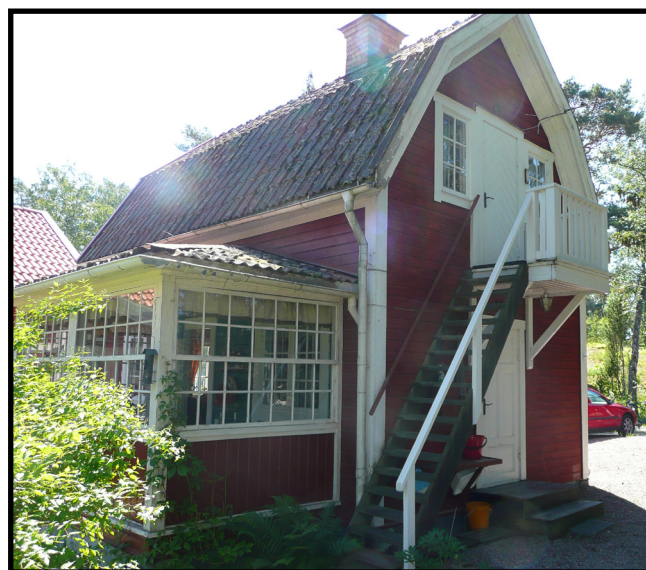
Marielund 4:35

På tomten finns två bostadshus varav ett är nybyggt. Det äldre bostadshuset är uppfört 1929. Huset är i två våningar. Fasaden är täckt med rödmålad liggande fasspontpanel, stående kring verandan. Knutar, foder och vindskivor är vitmålade. Huset har en inglasad veranda med småspröjsade fönsterrutor. På ena gaveln finns en balkong med en trappa ner till marken. Taket är ett mansardtak och täckt med tvåkupigt taktegel. Fönstren är tvålufts och spröjsade. Murad grund.

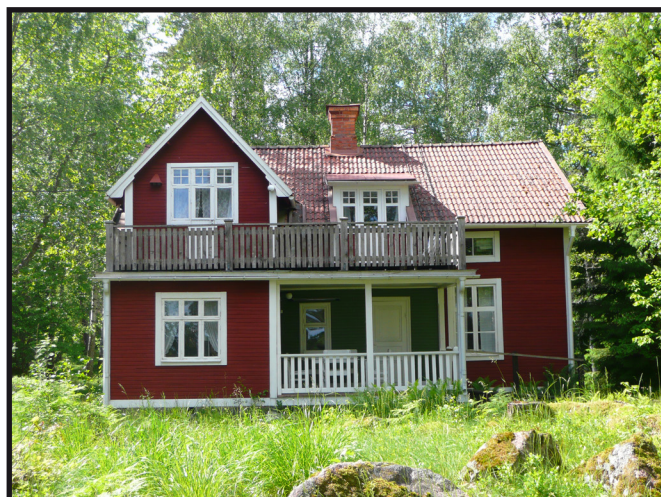
Marielund 4:40, Tomtebo

På tomten finns bostadshus och uthus. Huset är uppfört 1911. Huset är i två våningar. Fasaden är täckt med rödmålad liggande slätpanel. Knutar, foder och vindskivor är vitmålade. Huset har en förstukvist takkupor, en öppen veranda med balkong ovanpå. Fasaden kring verandan är målad grön. Fönstren är två-trelufts, en del spröjsade i ovkant andra helt. Taket är ett sadeltak klätt med tvåkupigt taktegel. Murag grund. (En tidigare ägare till huset, Fröken Lundell, hyrde ut nedervåningen. Bland annat till Stellan Skarsgårds familj. Skådespelaren har haft sina leksaker i ett köksskåp i huset.)

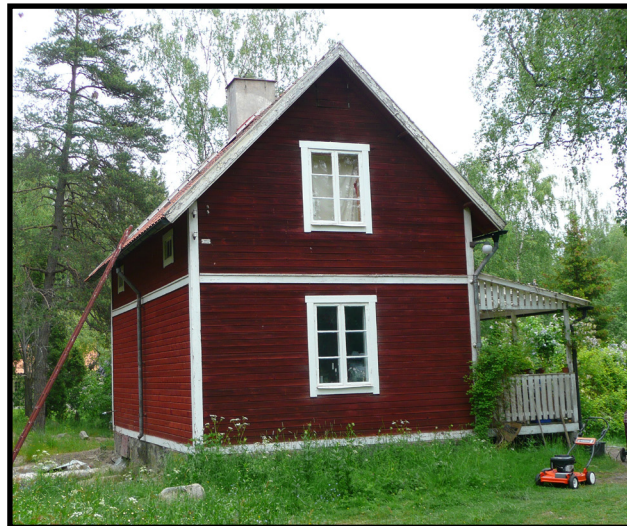
Marielund 4:75, Björkhaga/-hagen

På tomten finns ett bostadshus, ny mindre stuga, uthus, lekstuga och uthuslänga. Huset har två våningar och ett brant sadeltak med äldre tvåkupigt taktegel. Fasaden är av lig-gande fasspontpanel och, liksom på tomtens andra byggnader, rödmålad med vita snickerier, foder och vindskivor. Mellan byggnadens två våningar och i mötet mellan fasadpanelen och grunden löper en vitmålad trälist. Huset har en veranda med vitmålat träräcke och eget tak. Huset har en framskjutande byggnadsdel och en tillbyggnad. Fönstren är spröjsade och grunden av natursten.

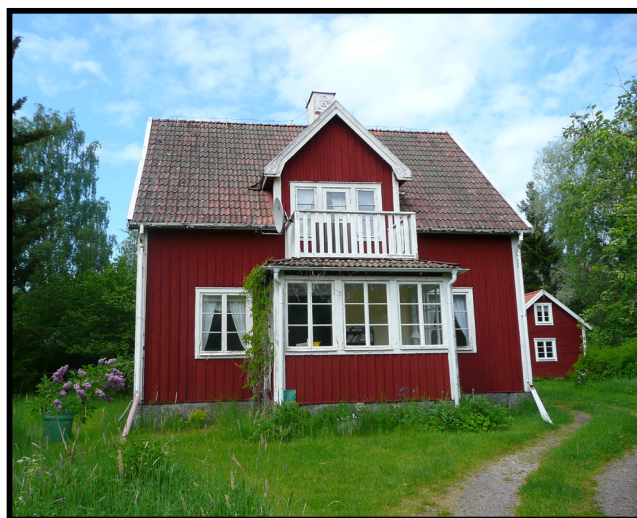
Marielund 4:79

På tomten finns tre byggnader; ett bostadshus, en ny stuga och ett uthus/garage. Bostadshuset har två våningar och vind. Huset är uppfört 1931 och har sadeltak med tvåkupigt taktegel. Fasaden är av stående locklistpanel och, liksom på tomtens andra byggnader, rödmålad med vita knutar, foder och vindskivor. Mot vägen finns en inglasad veranda med början till eget tak och en balkong med vitmålat träräcke. Åt andra hållet finns en utskjutande byggnadsdel med två ingångar, den ena med en modern ramp framför. Dörrarna är grönmålade och skyddas av varsitt skärmtak. Fönstren är spröjsade och grunden av natursten.

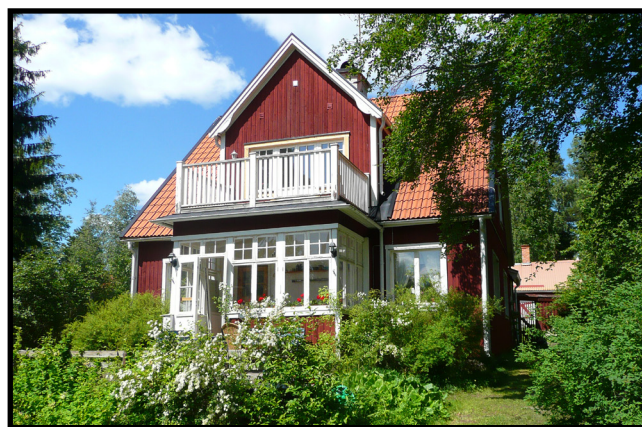
Marielund 11:1, Skogstorp

På tomten finns ett bostadshus, förrådslänga med uthus och stuga. Huset uppfördes 1911 och byggdes till på 1970-talet. Bostadshuset har två våningar. Fasaden är klädd med stående locklistpanel och rödmålad. På gavlarna löper en svartmålad list mellan våningsplanen. Foder, räcken och vindskivor är vita. Mot trädgården finns en inglasad veranda, ovanpå den en balkong. Fönstren mot balkongen och på verandan är spröjsade ovanpå, resten är modernare två- och treluftsfönster. Förstuvisten är inbyggd och ett plank löper mellan den och förrådslängan. Huset har sadeltak täckt med tvåkupigt taktegel. Gjuten grund.

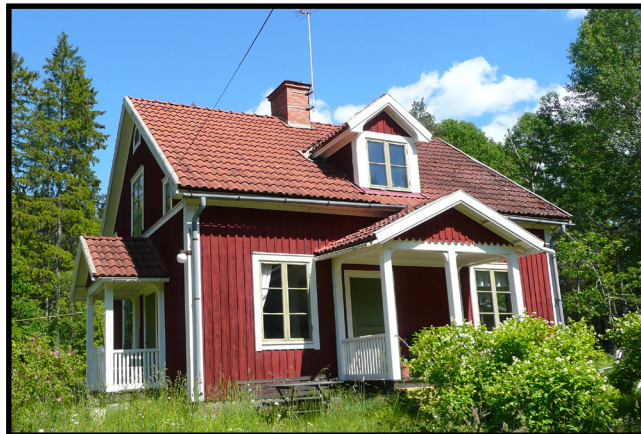
Marielund 17:1

På tomten finns ett bostadshus, ny stuga, lekstuga och uthus. Bostadshuset är uppfört 1920. Huset är i två våningar. Fasaden är täckt med rödmålad stående locklistpanel. På gavlarna markeras bjälklaget av en vit list. Knutar, foder och vindskivor är vitmålade. Fönstren är tvålufts och spröjsade, entrédörrar och spröjs är målade gröna. Huset har förstukvist, skärmtak på ena gaveln och en mindre veranda. Både verandan och förstukvisten har sadeltak vilkas takrösten är klädda med stående locklistpanel, rundad i nederkant. Huset har sadeltak täckt med tvåkupigt taktegel. Murad grund.

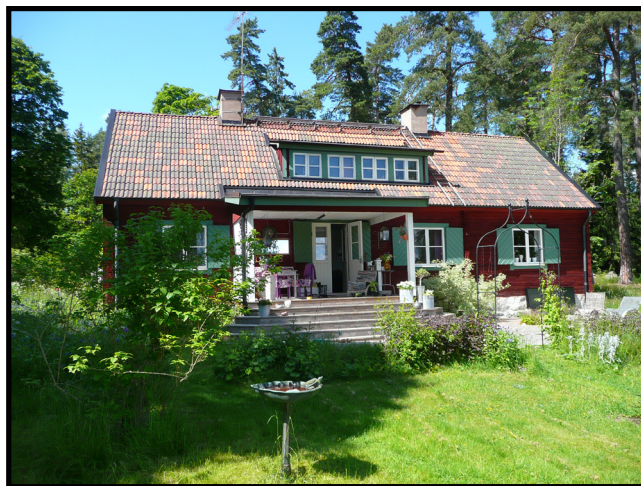
Marielund 23:2, *Vinterstugan*

På tomten finns ett bostadshus, växthus och uthuslänga. Bostadshuset är uppfört 1922. Huset är i två våningar. Fasaden är knuttimrad och rödmålad. Fönsterluckor, foder och vindskivor är grönmålade, räcken och spröjs är vita. Huset har tre takkupor, två mindre mot vägen och en större mot sjön. Mot vägen finns också en förstubro och mot sjön en öppen veranda vilken övergår i en trappa mot trädgården och ett soldäck. Taket är sadeltak och täckt med tvåkupigt taktegel. Fönstren är tvålufts med en spröjs. Murad grund.

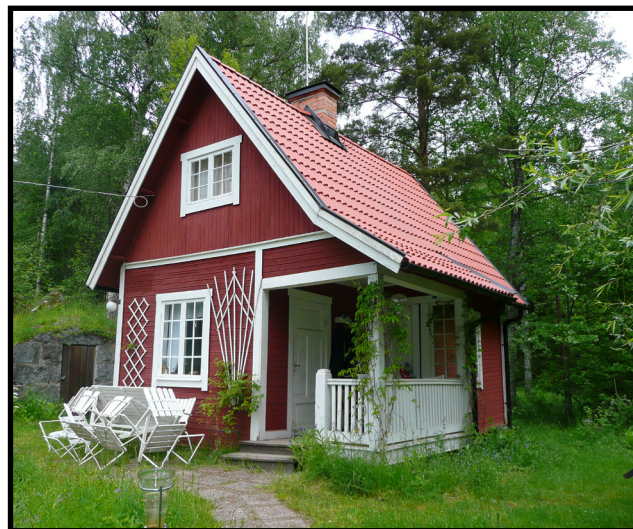
Fjällbo 1:72, *Borgen*

På tomten finns totalt sex byggnader uppdelade i två grupper om tre i varje. Huset uppfördes 1921. Den nedre delen av tomten är bebyggd med ett bostadshus, utedass, jordkällare och lekstuga. På den övre delen finns tre mindre stugor. Bostadshuset har sadeltak med nylagt tvåkupigt taktegel. Taket är förlängt över verandan. Fasaden är klädd med fasspontpanel, liggande nertill och stående upptill. Huset på tomten är rödmålade med vita snickerier, foder och vindskivor. Fönstren är spröjsade. Mot vägen har huset en liten veranda med vitmålade räcken, åt andra hållet finns en takkupa. Husets grund är av natursten.

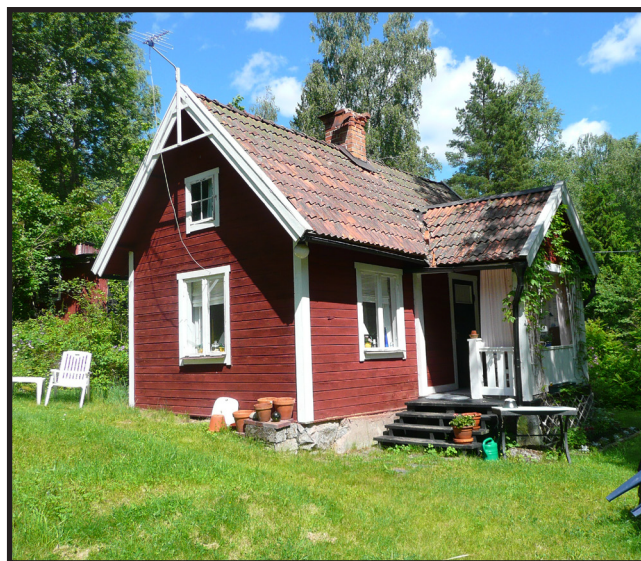
Fjällbo 1:73, *Borgen*

På tomten finns ett bostadshus, en mindre stuga, uthus och jordkällare. Bostadshuset är uppfört 1921. Huset har två våningar. Fasaden är klädd med liggande fasspontpanel. Huset är rött med vita knutar, vindskivor och karmar. Mot vägen finns en förstubro till vilken en brun trappa leder upp. Förstubron, liksom huset, har sadeltak täckt med tvåkupigt taktegel. Fönstren är tvålufts och mindre, ovanvåningens fönster är spröjsat. Grunden är ursprungligen murad.

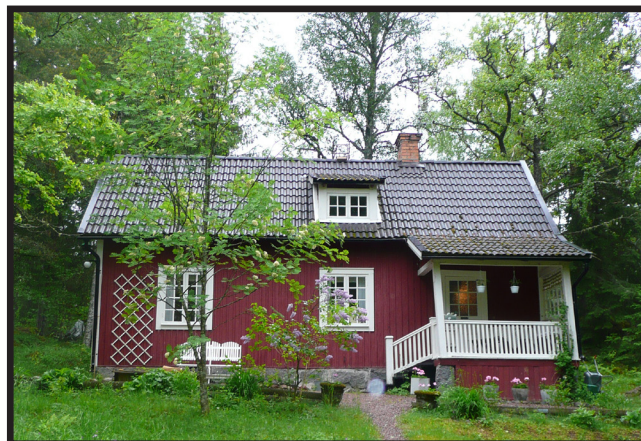
Fjällbo 1:74, *Nyborg*

På tomten finns en sommarstuga, ett uthus och en lekstuga. Huset är byggt kring 1921. Huset är i två plan, har stående locklistpanel och sadeltak med mörkt taktäckningsmaterial. Byggnaden är rödmålade med vita fönster- och dörrfoder samt vita knutar. Fönstren är vitmålade och spröjsade. På framsidan finns en takkupa och en mindre veranda i vitmålat trä med pulpettak.

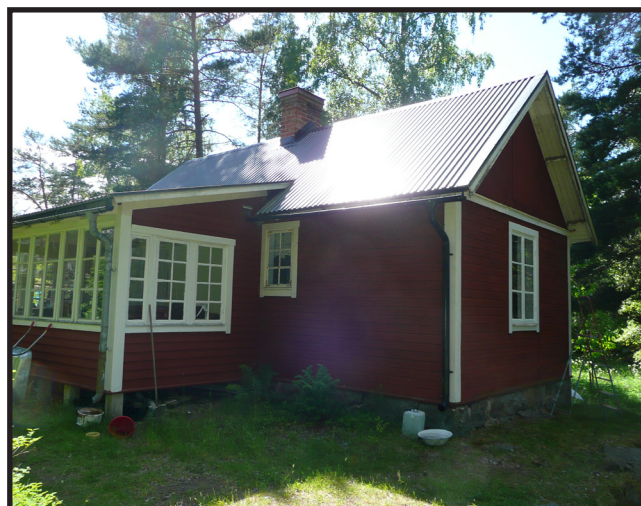
Marielund 4:8, *Alphyddan*

På tomten finns ett bostadshus, en stuga (förmodligen uppförd något år efter bostadshuset), uthus och dass. Bostadshuset är uppfört 1911, glasveranda har byggts till. Huset är i en våning med vind. Fasaden är täckt med rödmålad fasspontpanel, liggande nertill och stående på gavelröstet. I skarven mellan den liggande och den stående panelen löper en vitmålad list. Knutar, foder och vindskivor är vitmålade. Huset har en inglasad veranda/uterum. Fönstren är tvålufts och spröjsade. Taket är täckt med svart korrugerad takplåt vilken lades dit kring slutet av 1990-talet, tidigare var taket

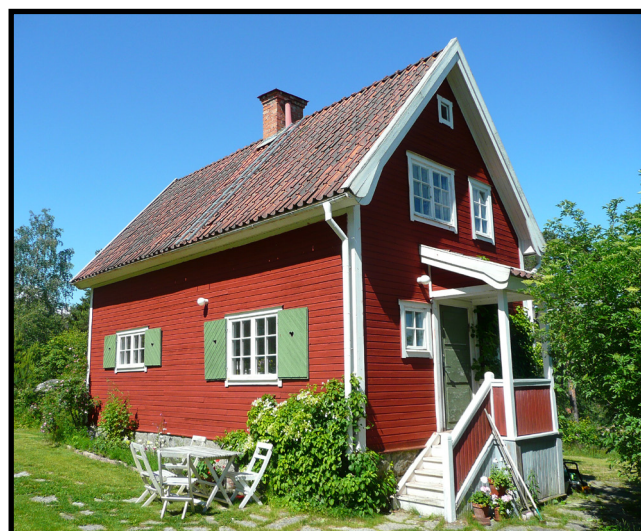
Marielund 4:14, *Björnbacka*

På tomten finns ett bostadshus, stuga, garage och badhus. Bostadshuset är uppfört 1928. Huset är i två våningar. Fasaden är täckt med rödmålad liggande fasspontpanel. Knutar, foder och vindskivor är vitmålade. Dörrar och fönsterluckor är målade i grönt. Huset har en öppen veranda mot sjön och förstukvist, båda med trätrappa ner till marken. Ovanför verandans tak finns en tillbyggd takkupa. Taket är ett brant sadeltak täckt med enkupigt tegel. Fönstren är en- tvålufts och spröjsade. Murad grund.

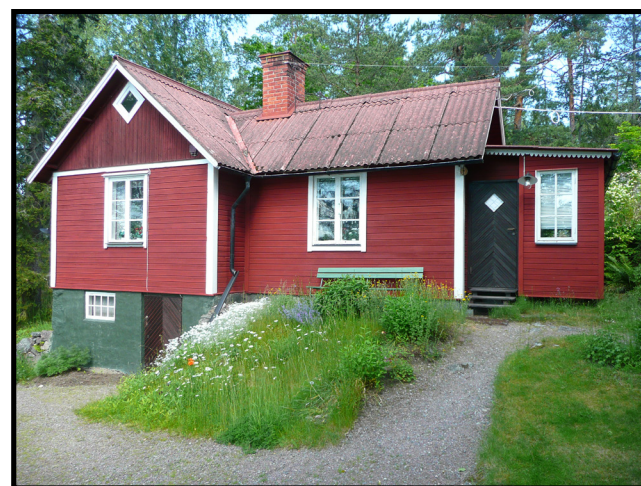
Marielund 4:36, *Granuddem*

På tomten finns bostadshus, mindre stuga och uthus. Bostadshuset är uppfört mellan 1910 och 1915. Huset är i en våning och har en tillbyggd inglasad veranda. Fasaden är täckt med rödmålad liggande fasspontpanel, stående i gavelröstena. Knutar, foder och vindskivor är vitmålade. Huset har sadeltak täckt med tegelliknande plåt. Fönstren är mestadels tvålufts och spröjsade. Grunden är murad, ena sidan är förstärkt med betong och målad grön.

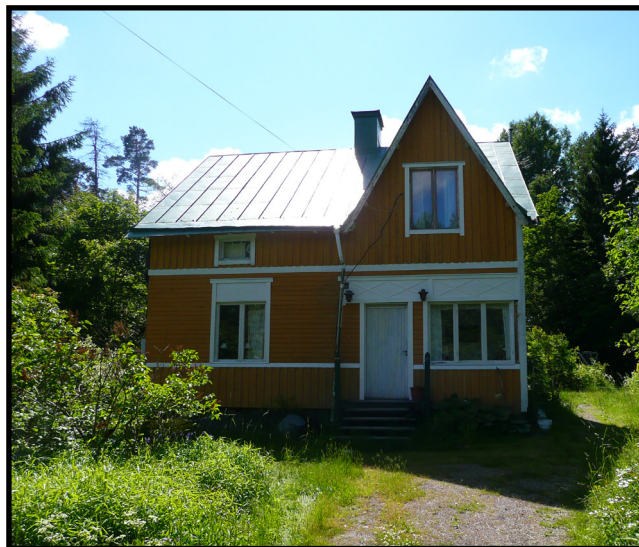
Marielund 4:41, *Lugnet*

På tomten finns bostadshus, två uthus och mindre stuga. Bostadshuset är uppfört 1929. Huset är i två våningar. Fasadrenovering pågår, den nya fasadbeklädnaden är gulmålad lockpanel. Fasaden är uppdelad i tre band, ungefär i höjd med fönstrens ovan- och nedkant, fälten skiljs åt av vita lister. Den övre och den undre delen är klädda med stående panel, det i mitten med liggande. Ursprunglig fasad var klädd i vitmålad stående locklistpanel. Ovanför fönstren finns vitmålade dekorationsfält med träkryss. Knutar, foder och vindskivor är nu vitmålade. Huset har träbalkong på ena gaveln och entrédörr på den andra. Mot vägen finns en spetsig frontespis. Taket är sadeltak täckt med grönmålad plåt. Fönstren är två- till trelufts. Murad grund.

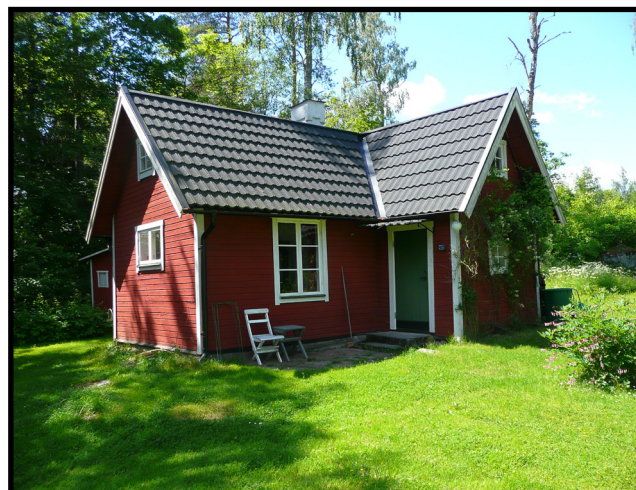
Marielund 4:46, *Skogsryd*

På tomten finns ett bostadshus, jordkällare, dass och lusthus. Bostadshuset är uppfört 1928. Huset är i två våningar. Fasaden är täckt med rödmålad liggande fasspontpanel. Knutar, foder och vindskivor är vitmålade, entrédörren är grön. Huset har sadeltak och ovanför dörren sitter ett litet skärmtak. Taken är täckta med tegelliknande svart plast. Fönstren är tvålufts med spröjs, en del fönster är mindre. Gjuten grund.

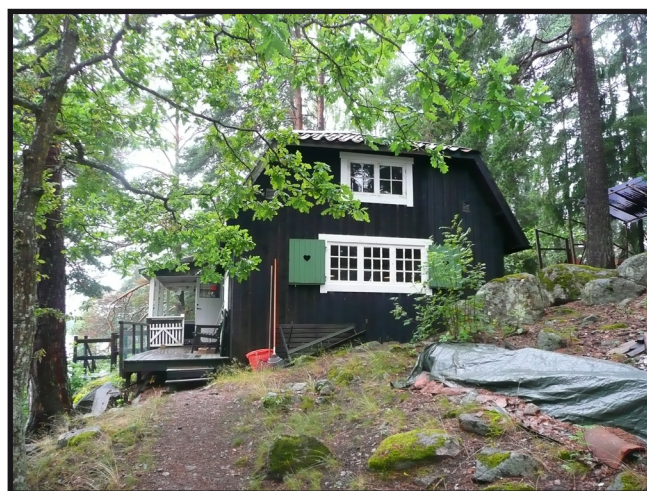
Marielund 4:59

På tomten finns ett bostadshus och stuga. Bostadshuset är uppfört 1925. Huset är i två våningar. Fasaden är täckt med brunmålad stående locklistpanel. Knutar, vindskivor och foder är vitmålade, fönsterluckor grönmålade. Huset har mansardtak med valmad spets och är täckt med enkupigt taktegel. Huset har en öppen veranda mot sjön. Fönstren är trelufts och småspröjsade. Grunden är murad.

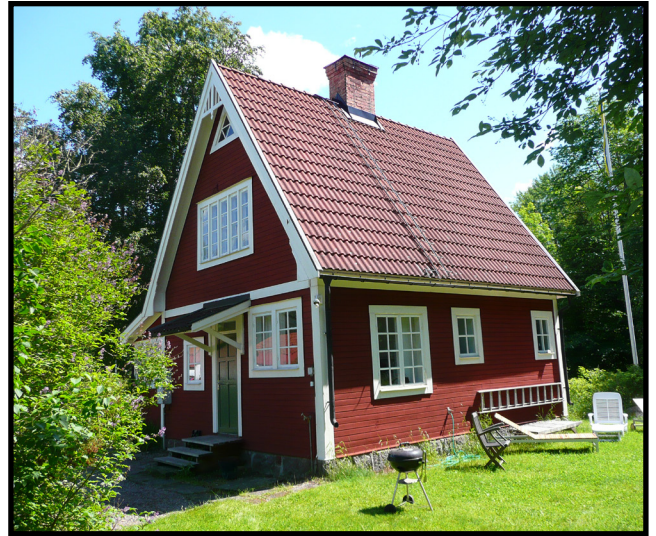
Marielund 6:1, *Rosentorp*

På tomten finns ett bostadshus, stuga, uthus och dass. Bostadshuset är uppfört 1915. Huset är i två våningar. Fasaden är täckt med rödmålad liggande fasspontpanel. Knutar, foder och vindskivor är vitmålade. Huset har en balkong, en inglasad veranda och ett skärmtak ovanför entrédörren. Taket är ett brant sadeltak täckt med tvåkupigt taktegel, skärmtaket är täckt med svarta takpannor. I husets båda gavelsprång finns gallerdekorationer av trä, under den ena finns ett litet trekantigt fönster till vinden. Fönstren på huset är spröjsade, utom på verandan, och mestadels tvåluftsfönster. Murad grund.

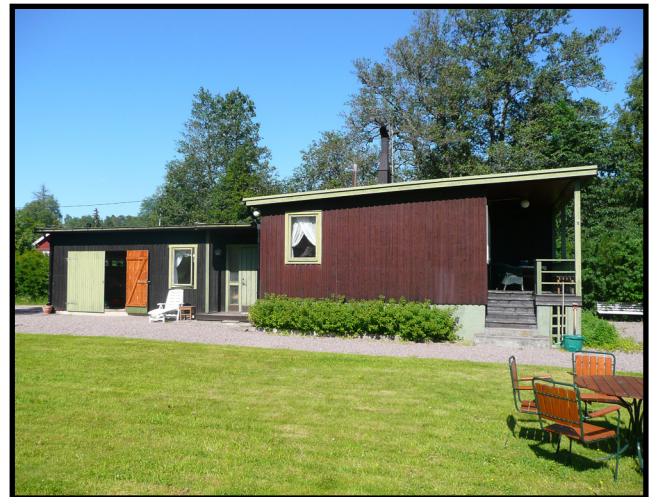
Marielund 14:2

På tomten finns ett bostadshus. Bostadshuset är uppfört 1934. Huset är i en våning. Fasaden är täckt med brunmålad stående locklistpanel. Knutar, foder och vindskivor är grönmålade. Huset har en indragen veranda mot vattnet och en tillbyggnad (1979) mot vägen. Taket är ett pulpettak täckt med takplåt. Tillbyggnaden har ett flackt sadeltak, också med takplåt. Fönstren är enlufts. Grunden är gjuten, den äldre delen är grönmålad.

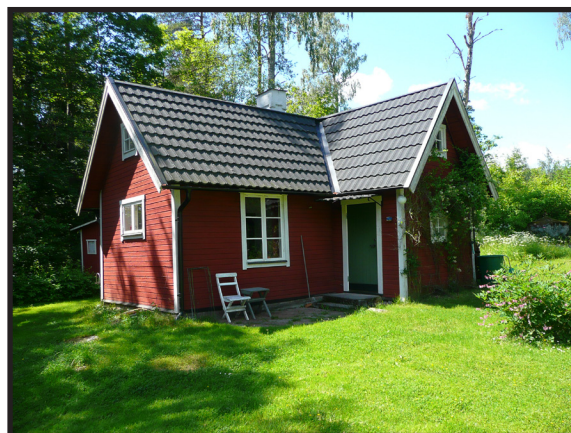
Marielund 4:46

Hus byggda i vinkel ("L" med kort överstapel):

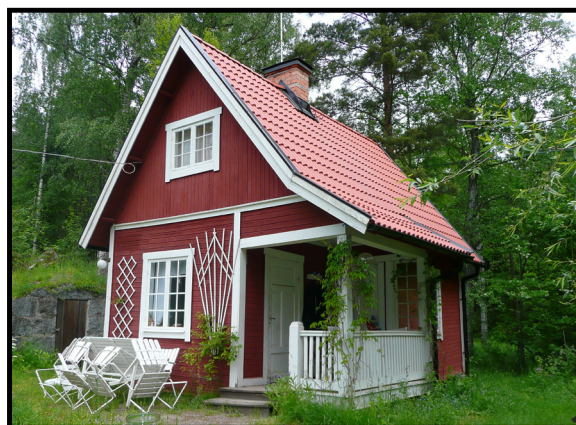
Fjällbo 1:72, *Borgen*

Brant takfall:

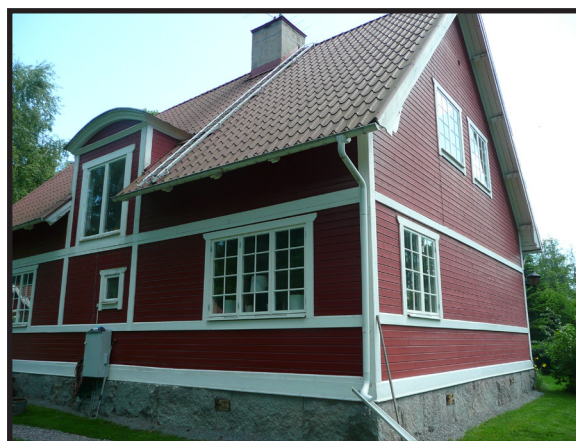
Marielund 20:1, *Skogshyddan* (baksida)

Rutverkan i fasaden (bjälklag markeras, utdragna fönsterfoder):

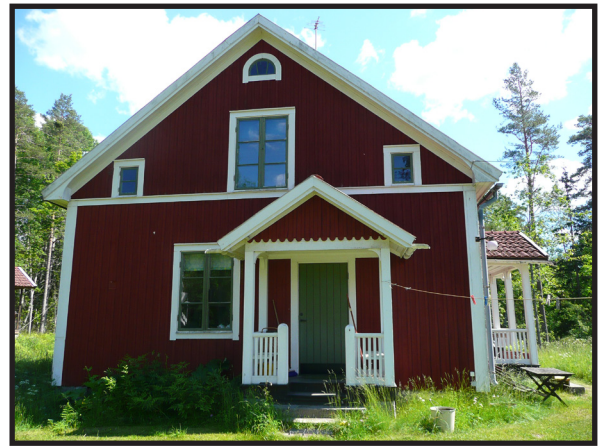
Marielund 17:1

Enbart markering av bjälklag:

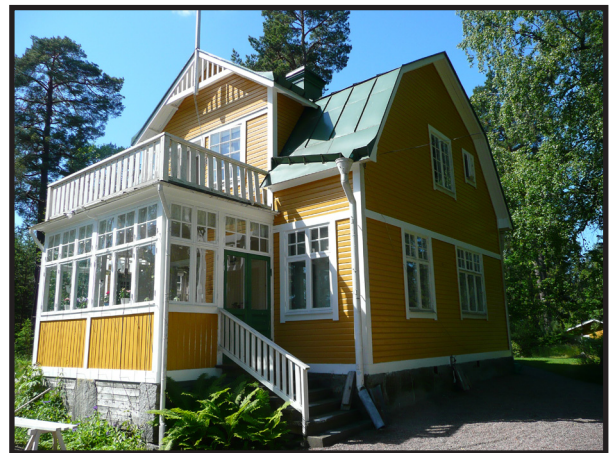
Marielund 4:26

Liten gallerdekoration i taksprång (ofta prydd av flaggstång):
