MARIELUNDS VILLAOMRÅDE

KULTURHISTORISK BEBYGGELSEINVENTERING

UPPSALA KOMMUN 2009

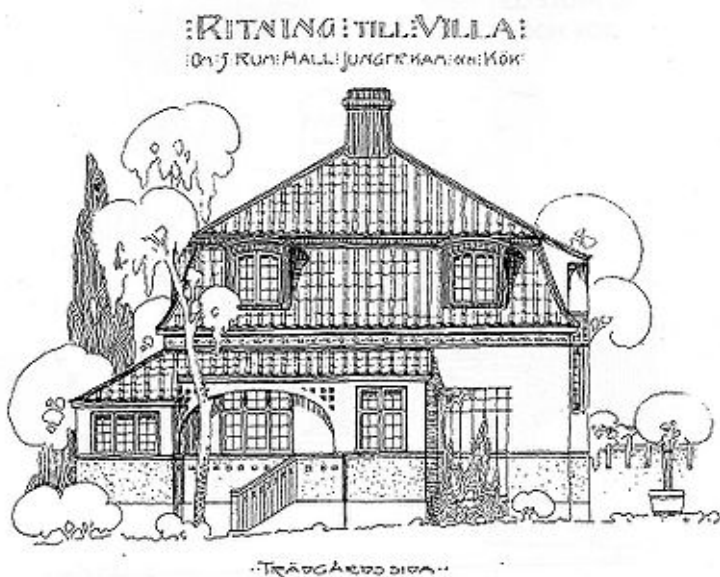
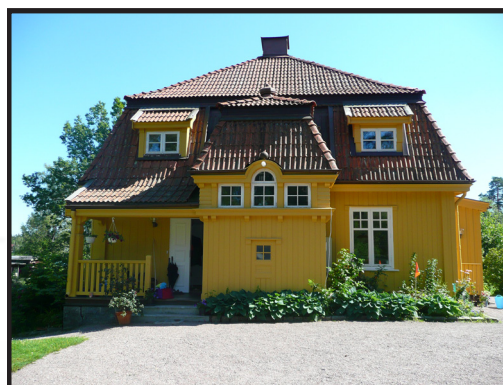
Marielund 14:1, *Furuviik*

Bebyggelsen i området visar på olika håll spår av det övriga samhällets arkitekturtrender vid 1900-talets början. Hus påverkade av både jugend och av nationalromantik finns. Till de jugendinspirerade byggnaderna räknas Fjällbo 1:41 och Marielund 14:1, *Furuviik*. Mitt över sjön finns ytterligare ett hus i likadan stil. Byggnaderna präglas av ett spännande och överaskande formspråk. En typritning till ett hus som är mycket likt de tre byggnaderna kring Trehörningen finns avbildat i en skrift från 1905 vid namn "Svenska sommar- och egnahemsvillor i trä". Huset i skriften är ritat av Jacob J:son Gate, en svensk arkitekt som ritade många villor på bland annat Lidingö i Stockholm. Villorna i huvudstaden uppfördes mellan 1908 och 1910. Gate gjorde flera typritningar till villor som använts över hela landet och har även ritat Uppsala Sparbank, Kungsgatan 40 i Uppsala (riven).

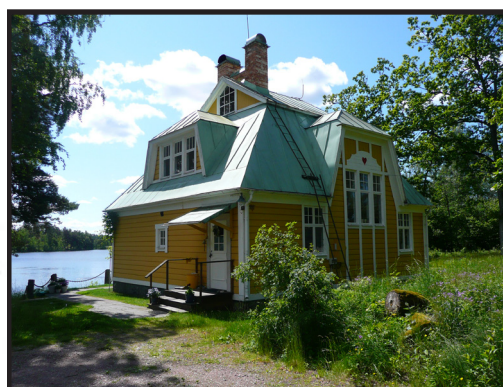
Förmodligen hade även Fjällbo 1:41 tegeltak ursprungligen. Den nuvarande ägaren hittar mycket tegelpannor på tomten. När taket lagts om är okänt.

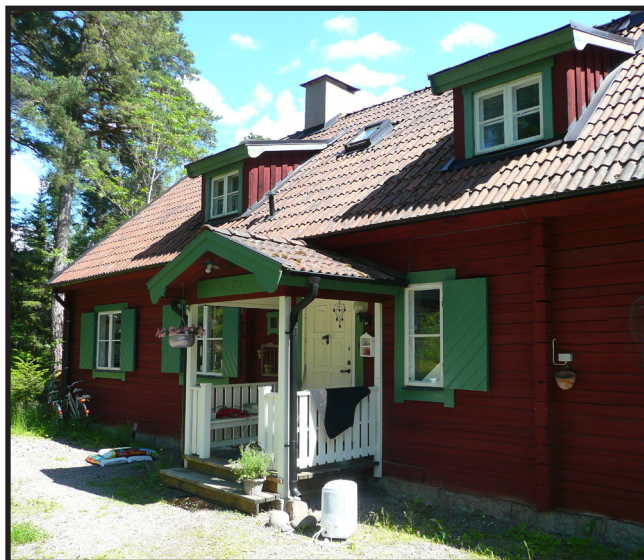
Marielund 23:2, *Vinterstugan*

Kännetecknande för nationalromantik i arkitektur är viljan att använda äkta material - och att visa det. Även byggnadens konstruktion förtydligades med fördel i fasaden. Exempel på det är markering av bjälklag i fasaden och timrade knutar. De av nationalromantik inspirerade byggnaderna representeras till utformningen av:

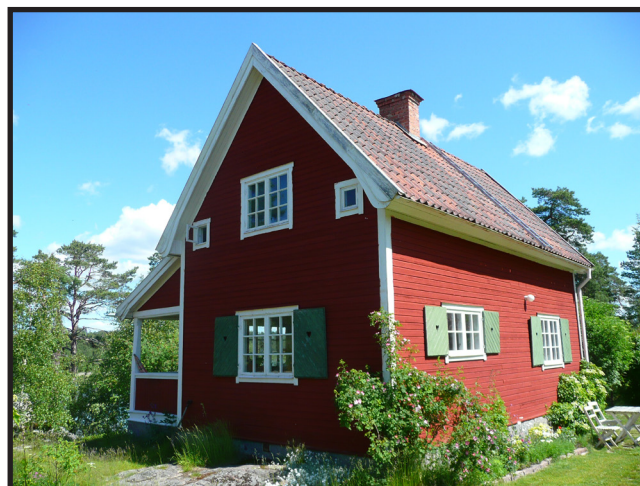
Marielund 4:14, *Björnbacka*

Färgmässigt finns många exempel på byggnader inspirerade av Nationalromantik. De är målade i falurött med vitmålade knutar och snickerier. Snidade trädekorationer under takfoten är vanligt. Dörrar och fönsterluckor målas gärna gröna.

På tomten finns ett bostadshus, stuga, garage och badhus. Bostadshuset är uppfört 1928. Huset är i två våningar. Fasaden är täckt med rödmålad liggande fasspontpanel. Knutar, foder och vindskivor är vitmålade. Dörrar och fönsterluckor är målade i grönt. Huset har en öppen veranda mot sjön och förstukvist, båda med trätrappa ner till marken. Ovanför verandans tak finns en tillbyggd takkupa. Taket är ett brant sadeltak täckt med enkupigt tegel. Fönstren är en- tvålufts och spröjsade. Murad grund.

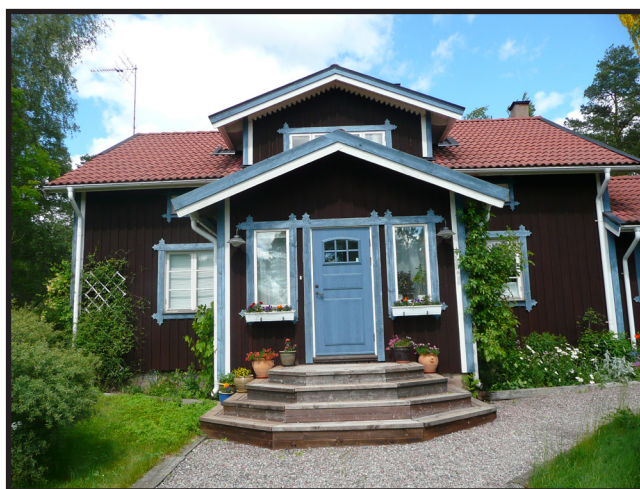
Fjällbo 1:13, *Björkkulla*

Nuvarande huvudbyggnad på *Breds gård, Björkkulla*, är med all sannolikhet inte den ursprungliga. Förmodligen har detta hus tidigare varit boställe för tjänstefolk. Den nuvarande ägaren har byggt till och tilläggsisolerat huset. Sedan inventeringen 1982 (Upplands länsmuseum) har byggnaden också dekorerats rikligt med nationalromantiska detaljer kring dörrar, fönster och vindskivor.

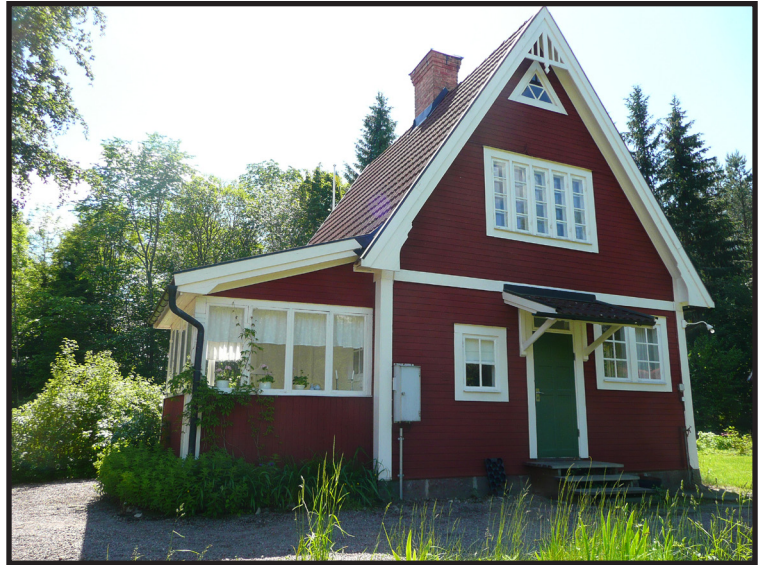
Marielund 6:1, *Rosentorp*

Flera av stugorna i området har influenser från både jugend och nationalromantik. I färgsättning (röd/vita) har de påverkats av nationalromantiken medan formspråket (smäckra och uppåtsträvande) drar åt jugend.

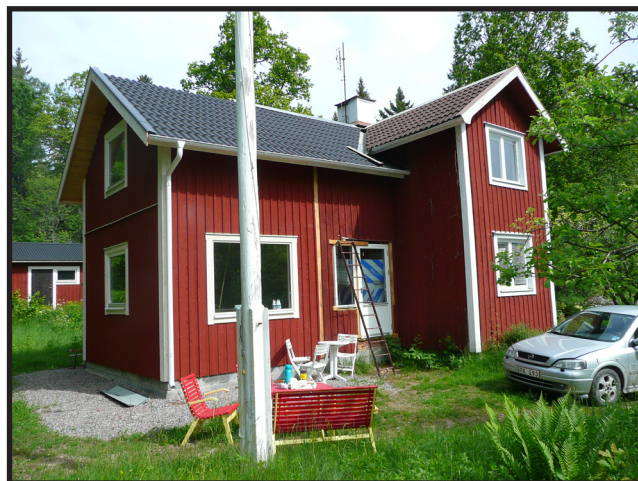
Fjällbo 1:5, Erikslund

På tomten finns ett sommarhus under ombyggnad, garage/uthus, tillbyggd jordkällare och brädsdjul. Huset är uppfört år 1909. Byggnaden har två våningar och sadeltak täckt med tvåkupigt tegel. Taket är under omläggning, det gamla byts för närvarande ut mot nytt, svart taktegel. Fasaden är av rödmålad stående locklistpanel, foder och vindskivor är vita. Huset har en utskjutande byggnadsdel mot gatan, även den med sadeltak. Huset är i dagsläget tillbyggt och alla äldre tvåluftsfönster byts ut mot moderna perspektivfönster. Husets grund och entrétrappa är gjutna.

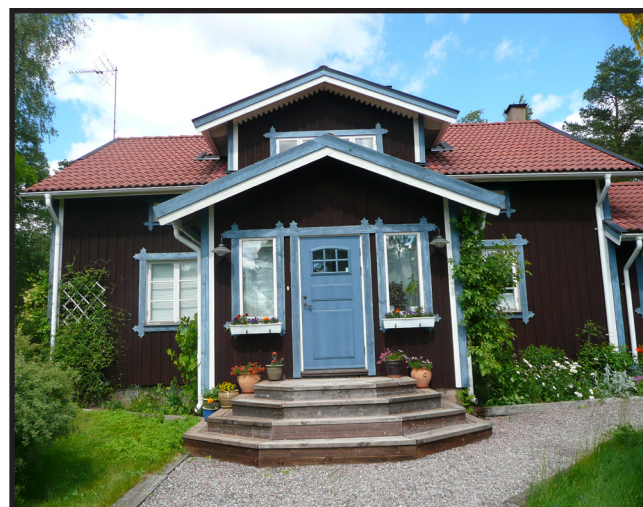
Fjällbo 1:13, Björkkulla

På tomten finns ett bostadshus, brygghus, smedja, ladugård, stall och vagnslider. Huset byggdes till på 1970-talet, mot ladugårdarna, även verandan byggdes in. Bostadshuset uppfördes 1911, ladugårdarna är från 1885. Huset är två våningar högt. Fasaden är klädd i stående brunmålade locklistpanel. Foder och knutar är blå och vita. Fönsterbågar och spröjs är vita. Huset har två- och treluftsfönster med spröjs och modernare fönster. Dörr- och fönsterfoder är dekorativt utformade och i vissa fall sammanbundna. Mot vägen och framför utbyggnadens entré finns nybyggda trätrappor, utanför nybyggnaden ett mindre soldäck. Den ursprungliga huskroppen har en takkupa. Under takkupans tak finns en vit, tandad träutsmyckning. Taket är ett sadeltak täckt med tvåkupigt taktegel. Gjuten grund.

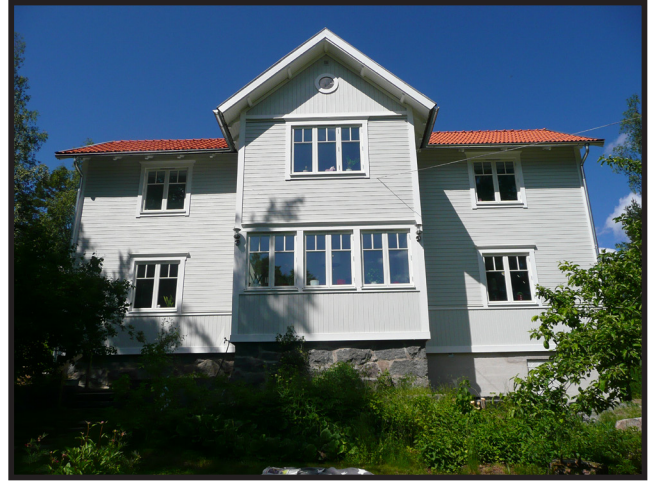
Marielund 4:2, Solhem

På tomten finns ett bostadshus, uthus och dass. Bostadshuset är uppfört 1910 och mycket tillbyggt 2008. Huset är i två våningar. Fasaden är täckt med ljusgrå liggande fasspontpanel, stående panel i gavelrösten och i ett band längst ner på fasaden. De olika fälten skiljs åt av vita lister. Knutar, foder och vindskivor är vitmålade. Huset har öppen förstukvist mot uppfarten, skärmtak över ett fönster på ena gaveln och en utskjutande huskropp mot trädgården. På den utskjutande delens gavelröste sitter ett litet runt vindsfönster med texten "Solhem". Övriga fönster är nya, två- till trelufts och spröjsade i ovan del. Taket är täckt med tvåkupigt nylagt taktegel. Murad grund i den äldre delen av huset, gjuten i den nya.

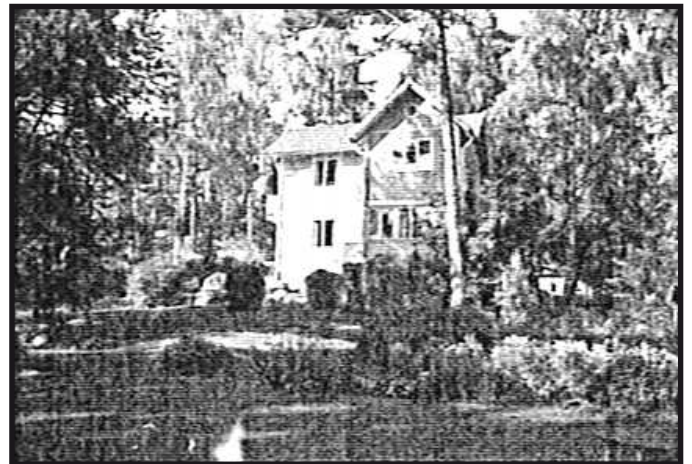
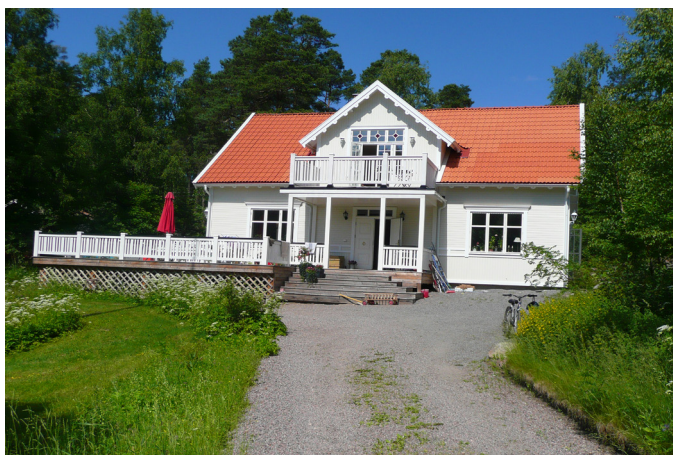
Bilder av Marielund 4:2, Solhem, ur Kulturhistorisk bebyggelseinventering i Uppsala kommun 1982.

På den äldre bilden ans husets ursprungliga utseende med den för området karaktäristiska "L"-formen.

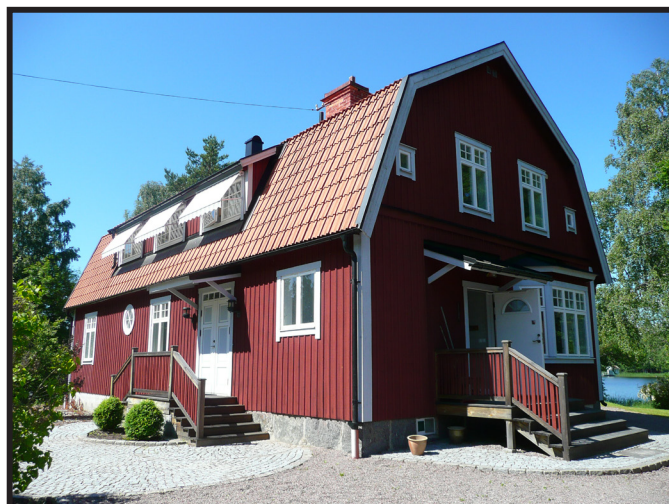
Marielund 4:27

På tomten finns ett bostadshus, badhus, lekstuga, uthus och garage. Bostadshuset är uppfört 1914 och ombyggt i två gånger, 1972 och 2003. Huset är i två våningar. Fasaden är täckt med rödmålad stående locklistpanel, på gavlarna finns en avskiljning i panelen mellan våningarna. Knutar, foder och vindskivor är vitmålade. Huset har en inglasad veranda med balkong ovanpå (nybyggt), burspråk och två förstuviktar. Bredvid verandan finns ett soldäck. Taket är ett mansardtak täckt med tvåkupigt taktegel. Husets gamla taktegel ligger på takfallet mot sjön och nytt tegel mot vägen. Fönstren är moderna med spröjsad ovanandel. Den äldre delen av huset har murad grund och den nyare delen har gjuten grund.

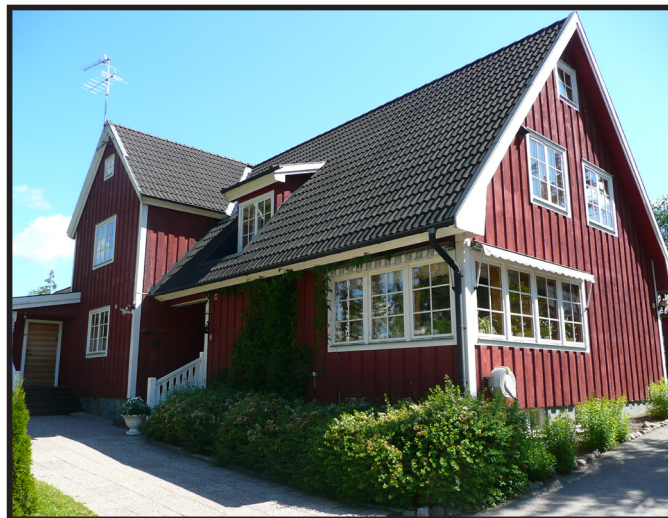
Marielund 4:32, Odalgården

På tomten finns ett tidigare bostadshus från 1920-talet och flera nybyggda hus i äldre stil. Huset innehåller idag reception etcetera och byggdes om kraftigt 1979. Byggnaden är i två våningar. Fasaden är täckt med rödmålad stående lockpanel. Knutar, foder och vindskivor är vitmålade. Huset har sadeltak med tvåkupa svarta takpannor. Fönstren är moderna med spröjs. Den ursprungliga grunden är murad, den nyare är gjuten.

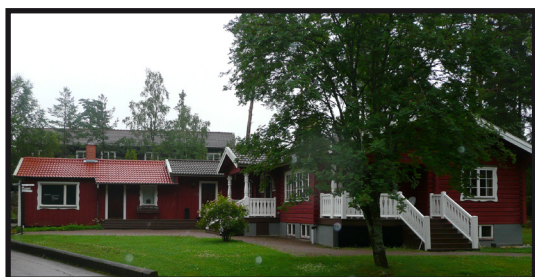
Exempel på ny bebyggelse i ”äldre stil”, Odalgården.

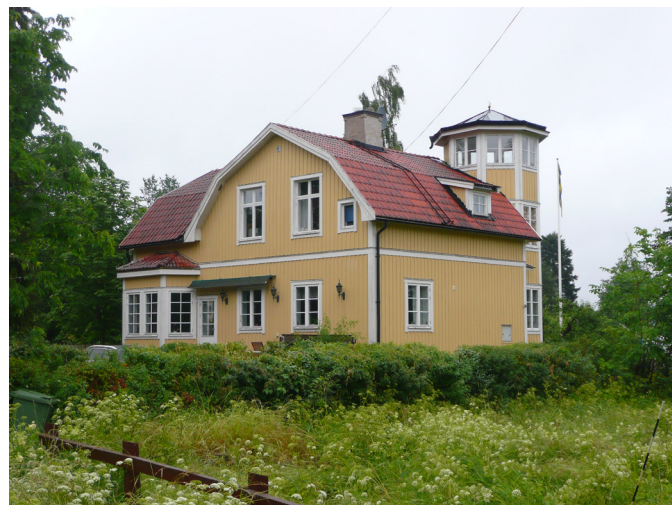
På tomten finns bostadshus och garage. Bostadshuset är uppfört 1915 och tillbyggt 1987 (burspråk, altan, affärslokal till bostad) och 1991 (torn). Huset är i två våningar. Fasaden är täckt med ljusgul stående locklistpanel. Knutar, foder och vindskivor är vitmålade. Huset har en frontespis, ett torn i tre våningar och en veranda mot ajön. Mot gatan finns ett burspråk och en förstuvist.. Taket är ett mansardtak täckt med tvåkupa taktegel. Fönstren är tvåluft och spröjsade, både äldre och moderna. Grunden är murad men i dagsläget klädd med betong och svartmålad.

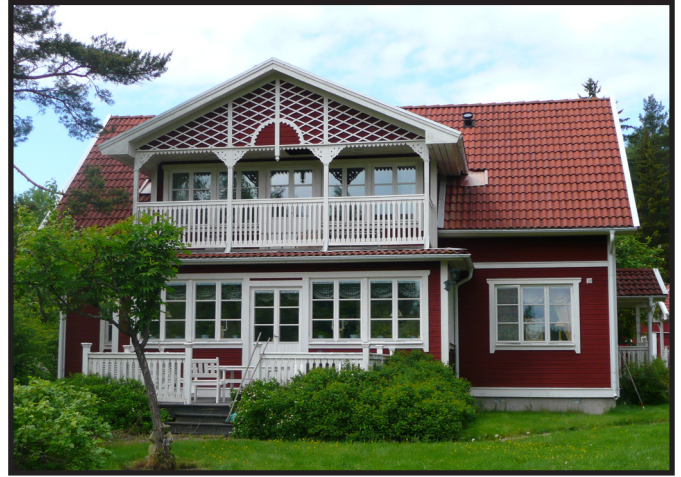
Marielund 4:70

På tomten finns tre byggnader, ett bostadshus (till- och ombyggt 1991), en ny stuga och en nu, till viss del, till bostad inredd äldre lada/smedja. Det ursprungliga huset på tomten uppfördes 1909 och uppges ha varit likt Marielund 4:79 till formen. Alla tre hus har två våningar (det större huset även vind) och är klädda med fasspontpanel. På den tidigare ladans bostadsdel syns liggande timmerstockar. Husen är rödmålade med vita knutar, foder och vindskivor. Huset och stugan har en vit list mellan våningsplanen. Samtliga tre hus har nylagda sadeltak med tvåkupigt taktegel. Fönstren är spröjsade. Det största huset har en förstukvist mot gårdsplanen och mot den nya stugan. En inglasad veranda med ett mindre soldäck framför och rikt utsmyckad balkong ovanför vetter mot sjön.

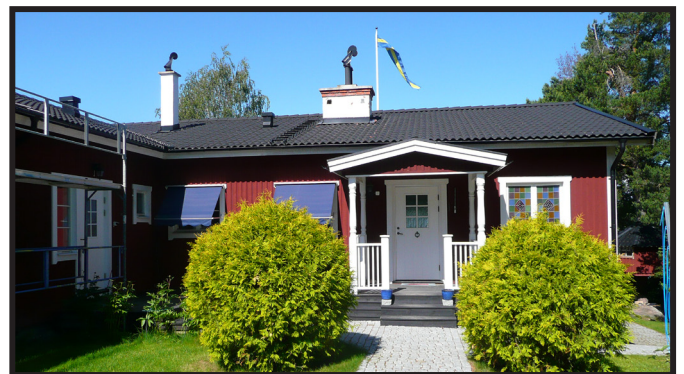
Marielund 4:81

På tomten finns ett bostadshus och två stugor, uthus och badhus. Bostadshuset är uppfört på 1940-talet och mycket ombyggt. Huset är i ett plan. Fasaden är täckt med rödmålade stående locklistpanel. Knutar, foder och vindskivor är vita. Huset har sadeltak med nytt tvåkupigt svart taktegel. Fönstren är moderna och spröjsade. Grunden är murad.

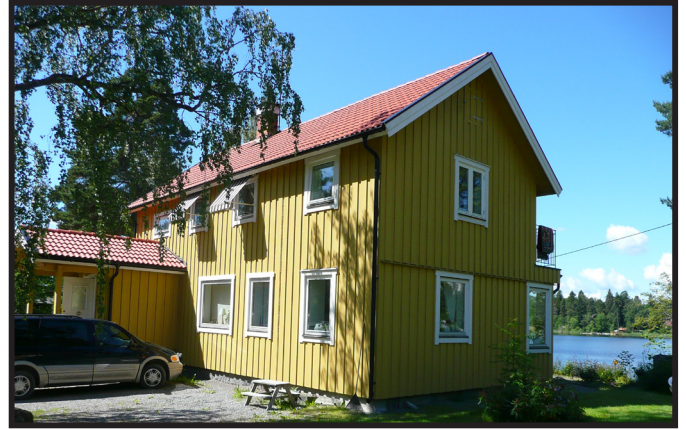
Marielund 4:118

På tomten finns ett bostadshus, badhus, jordkällare, lekstuga och två stugor. Bostadshuset är uppfört 1918 och tillbyggt i omgångar, senast 2004. Huset är i två våningar. Fasaden är täckt med gulmålad lockpanel. Knutar, foder och vindskivor är vitmålade. Huset har en utskjutande huskropp mot sjön och en inbyggd förstukvist mot uppfarten. Mot sjön finns även två balkonger med smidesräcken och en träaltan. Taket är sadeltak med valmad spets på den utskjutande delen och täckt med nytt tvåkupigt tegel. Fönstren är moderna. Murad grund. De nuvarande ägarna har planer på att återställa husets exteriör.

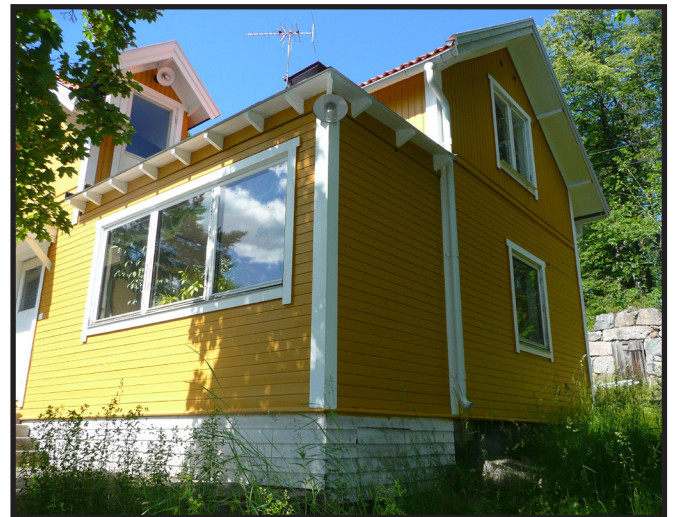
Marielund 12:1, Sofielund

På tomten finns ett bostadshus, timmerstuga och garage. Bostadshuset är uppfört 1905 och tillbyggt 1977. Enligt inventeringen från 1982 är huset helt förändrat efter tillbyggnaden. Huset är i två våningar. Fasaden är täckt med gulmålad fasspontpanel, liggande nertill och stående på ovandelen. Mellan de två fälten löper en gulmålad list. Knutar, foder och vindskivor är vitmålade. Huset har en inbyggd veranda mot vägen och två frontespiser. Fönstren är äldre och nyare en-, två- och trelufts. Taket är ett sadeltak och täckt med nytt tvåkupigt taktegel. Murad grund.

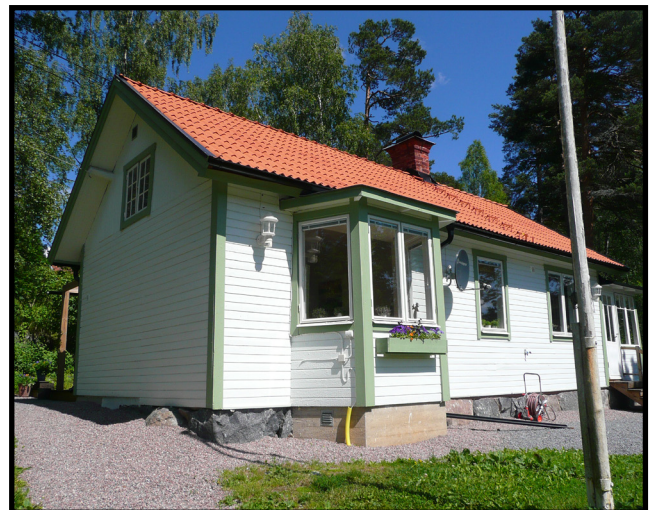
Marielund 10:2,

På tomten finns ett bostadshus. Bostadshuset är uppfört mellan 1900 och 1910 och tillbyggt i omgångar. Huset är i en våning. Fasaden är täckt med vitmålad liggande fasspontpanel. Knutar, foder och vindskivor är ljusgröna. Huset har ett burspråk mot vägen, en tillbyggnad mot skogen och en inglasad veranda på ena gaveln. Taket är ett sadeltak täckt med nytt tvåkupigt taktegel. De flesta fönster är moderna, fönstren på verandan är spröjsade i överkant. (Fastigheten styckades av från Marielund 10:1, *Karlshall* på 1970-talet.)

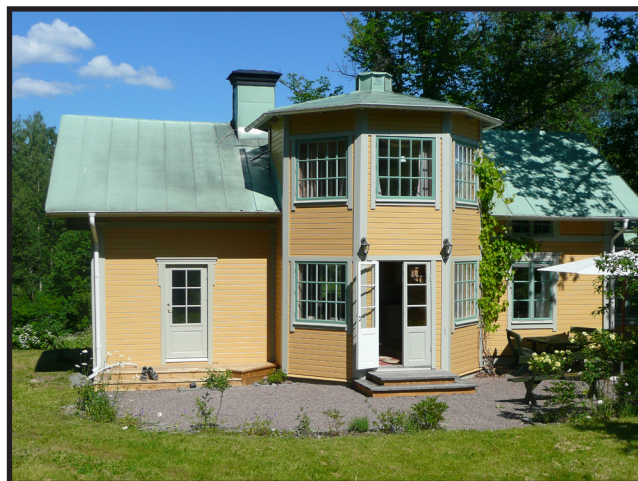
Marielund 15:3

På tomten finns bostadshus, uthus, jordkällare och mindre stuga. Bostadshuset är uppfört 1909 men rejält tillbyggt 1996. Huset är i två våningar. Merparten av fasaden är täckt med gulmålad liggande pärlspontpanel. I gavelrösten finns stående locklistpanel. Knutar, foder och vindskivor är målade grå/gröna. Huset har två utbyggnader som påminner om torn, en mot vägen och en mot järnvägsspåret. I höjd med andra våningens bjälklag finns en grå/grönmålad list. Taket är ett sadeltak, plattare på utbyggnaderna och täckt med grön takplåt. Fönstren är en- och två lufts med grönmålad spröjs. Grunden är murad, den tillbyggda är gjuten.

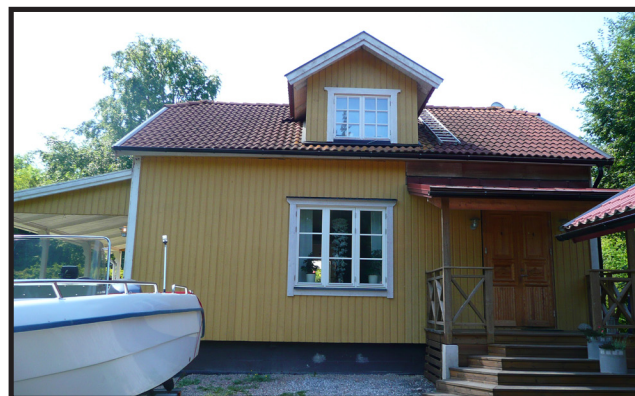
Marielund 22:1

På tomten finns bostadshus, stuga och garage. Bostadshuset är uppfört 1914 och rejält tillbyggt 1982. Huset är i två våningar. Fasaden är täckt med gulmålad stående fasspontpanel. Knutar, foder och vindskivor är vitmålade. Huset har sadeltak med valmad spets täckt med tvåkupigt taktegel. Gjuten grund.

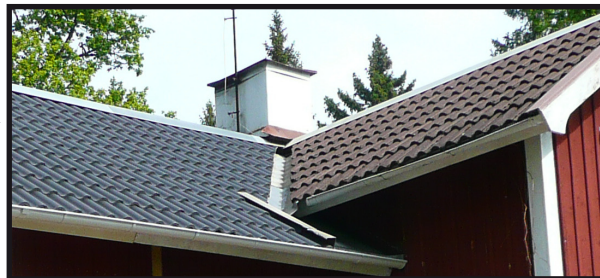
Bilden visar skarven mellan ett nylaggt tak och den äldre takläggningens tegelpannor. Den nya, svarta, taktäckningen förändrar drastiskt husets karaktär och är ett avsteg från det taktegel som byts ut.

Nylaggt tak vars kulör och brist på patina dominerar uppfattningen av huset. Istället hade återanvänt tegel kunnat läggas.

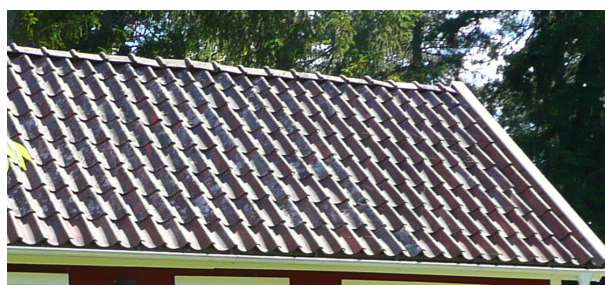
Nylaggt tak med återanvända, äldre takpannor. Det nya taket fungerar väl med taktäckningen på tomtens övriga byggnader.

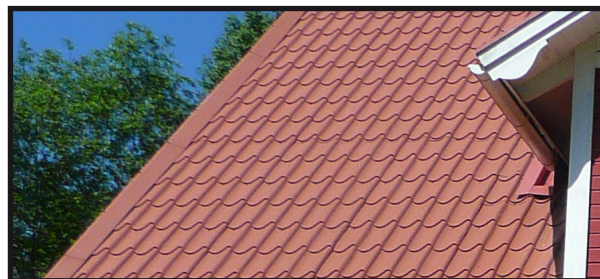
Tegelliknande takplåt som smälter väl in i området och kompletterar husets karaktär. Plåten kommer inte att åldras som tegelpannor och ger på sikt inte samma resultat.

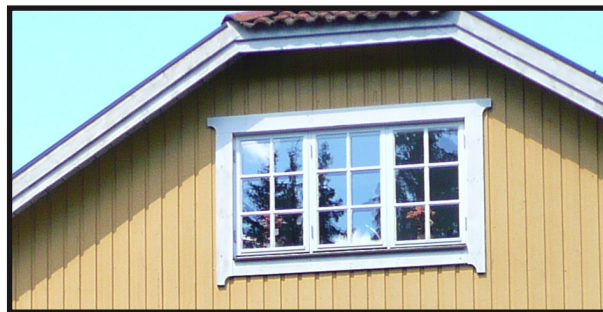
Nytt fönster med spröjs som har de äldre fönstrens proportioner och därmed fungerar bra i området och tillsammans med de äldre husens karaktär.

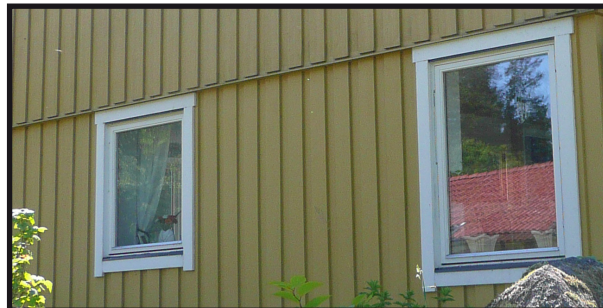
Moderna perspektivfönster ger en annan spegelverkan än fönster indelade med spröjs. Fönstren på bilden har proportioner på karm som skiljer sig mycket från en äldre typ av fönster.

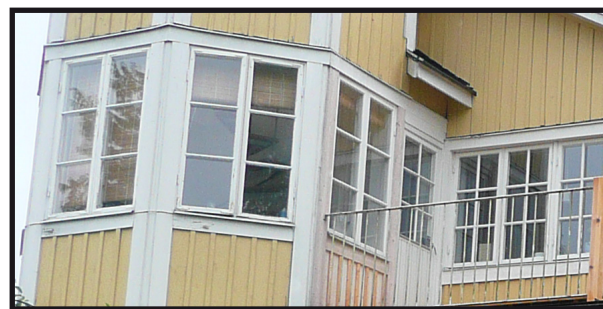
Moderna spröjsade fönster med äldre fönsters proportioner vars placering skiljer sig markant från vad som var brukligt under 1900-talet början.

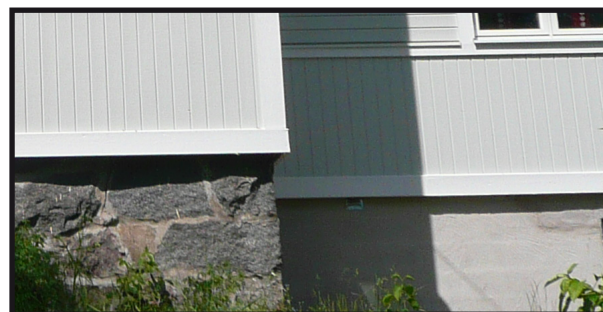
På bilden syns det tillbyggda huset gamla och nya grund. De äldre husens grund var nästan uteslutande murad, en gjuten grund förändrar upplevelsen av huset.

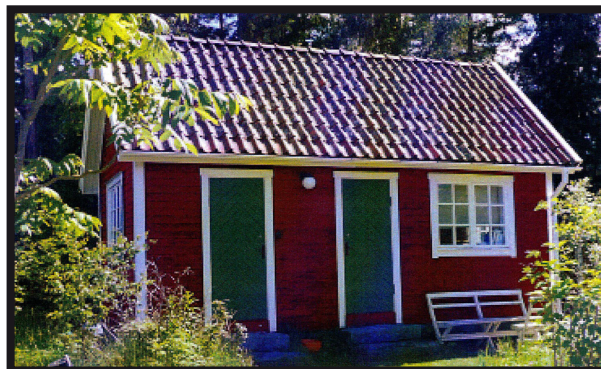
- Stuga, Marielund 4:14, *Björnbacka*
Nybyggnadsår 1997
Tillbyggt uthus
Stugan ansluter mycket väl till de övriga byggnaderna på tomten vad gäller material- och färgval. Takteglet är återanvänt.

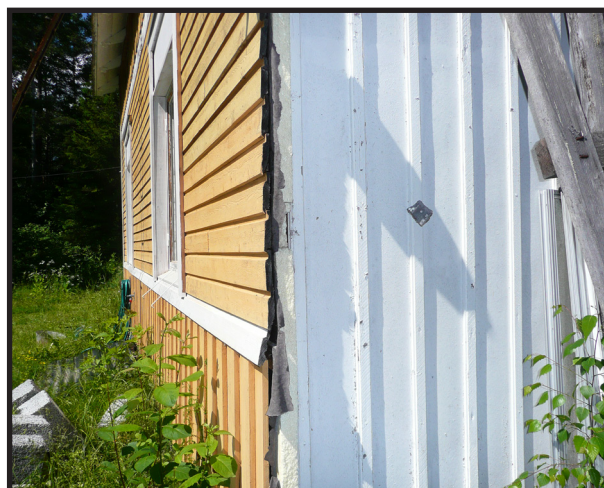
- Fasadändring, Marielund 4:41, *Lugnet*
Pågående (start 2003)
Fasaden byts ut. Från stående vitmålad locklistpanel till gul stående respektive liggande lockpanel. Fasaden är indelad i fält av horisontella vita lister i höjd med ovanvåningens bjälklag och fönstrens nederdel. Ovanför fönstren sätts vita fält med kryssdekorationer. Rutverkan i fasaden är typisk för området, även den gula kulören och den ursprungliga frontespisen med brant takfall.

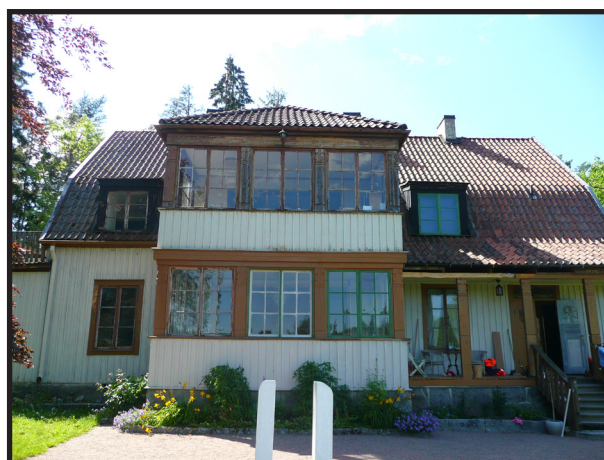
- Restaurering, Marielund 15:2, *Villa Haga*
Pågående (start 2003)
Nuvarande ägare utför en totalrestaurering/renovering av byggnaden. Sedan 1940-talet har knappt någon renovering gjorts av huset vilket ger ägarna en möjlighet att komma nära husets originalutförande. Stor hänsyn tas till tidstypiskhet vad gäller kulörer, material och inredning.
