Kv. Fjalar Uppsala
Byggnader och bebyggelsemiljö

Inför planläggning av fastigheterna Kungsängen 14:1 m.fl., del av kv. Fjalar, har på uppdrag av Arcum arkitektkontor genomförts en utredning samt gjorts en bedömning av det kulturhistoriska värdet i byggnader och bebyggelsemiljö inom planområdet. Utredningen har omfattat besiktning och dokumentation samt genomgång av ritningar och protokoll från sammanträden i byggnadsnämnden i Uppsala, material som förvaras i Stadsarkivet i Uppsala, material i Upplandsmuseets arkiv samt genomgång av tidigare inventeringar av bebyggelsen i Uppsala (Stadsbildens framtid, 1964, och Uppsalas byggnader, 1991) samt den inventering av Uppsalas industrimiljöer som genomfördes 2003. Utredningen har genomförts av Karl Johan Eklund, fd. Länsantikvarie.

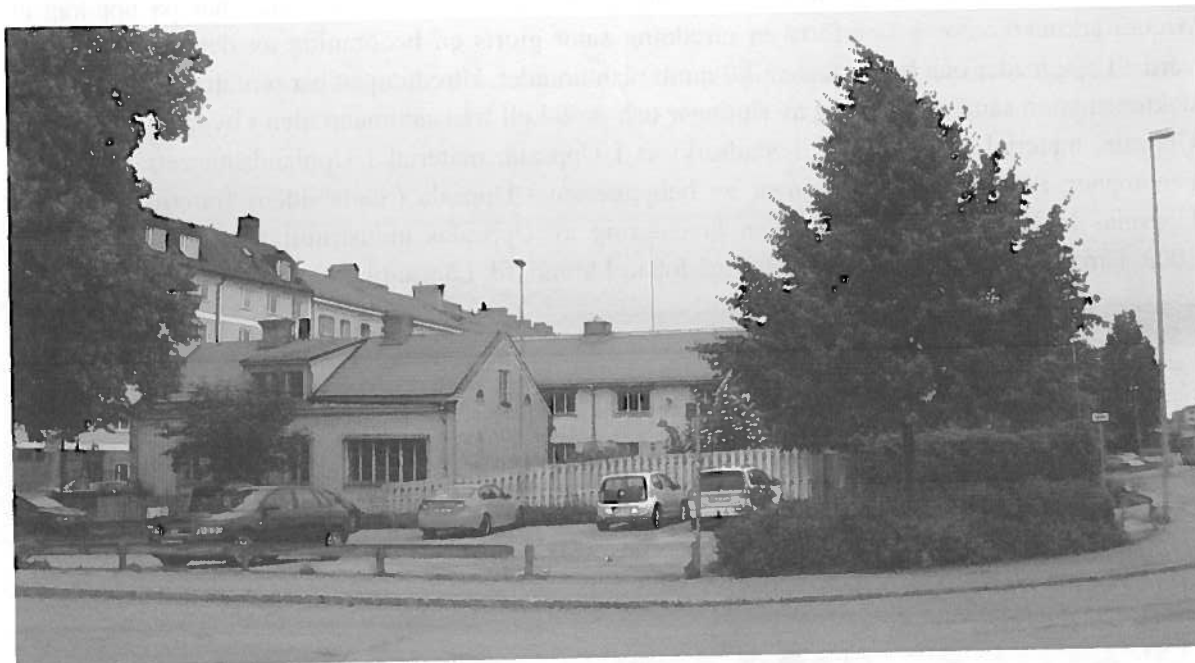
Fastigheten Kungsängen 14:1

Fastigheten är bebyggd med sammanlagt tre hus, ett bostadshus (hus A) en magasins- och kontorsbyggnad (Hus B) samt sammanbyggt med denna ett garage (Hus C).

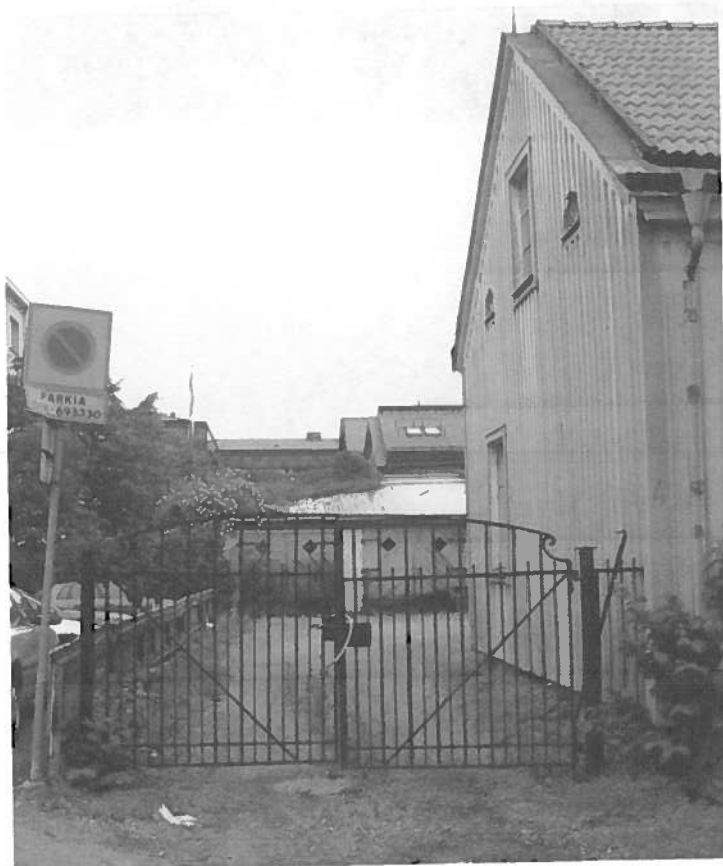
Merparten av tomten är avgrusad. Bakom hus A är en gräsmatta anlagd. Här står en schersminbuske. Likaså finns en gräsmatta på den inre delen av tomten, den som vetter mot järnvägen. Här växer syrenbuskar, två buskar äkta fläder, en druvfläderbuske och en äkta kaprifol. På denna del av tomten och i hörnan mot magasinet står ett magnifikt päronträd. På staketet mot järnvägen klättrar humle. Lupiner och mahonia växer spritt. Till vänster om ingången till hus A finns ett trädäck med en murad grill. Trädäcket avgränsas av en enkel spaljé med vildvin. Tomten har inte skötts på flera år och är nu förvildad. Ett staket avgränsar tomten på tre sidor. En dubbelgrind i järnsmide mellan ett par grindstolpar av grova rör leder in till tomten från Fjalars gränd.

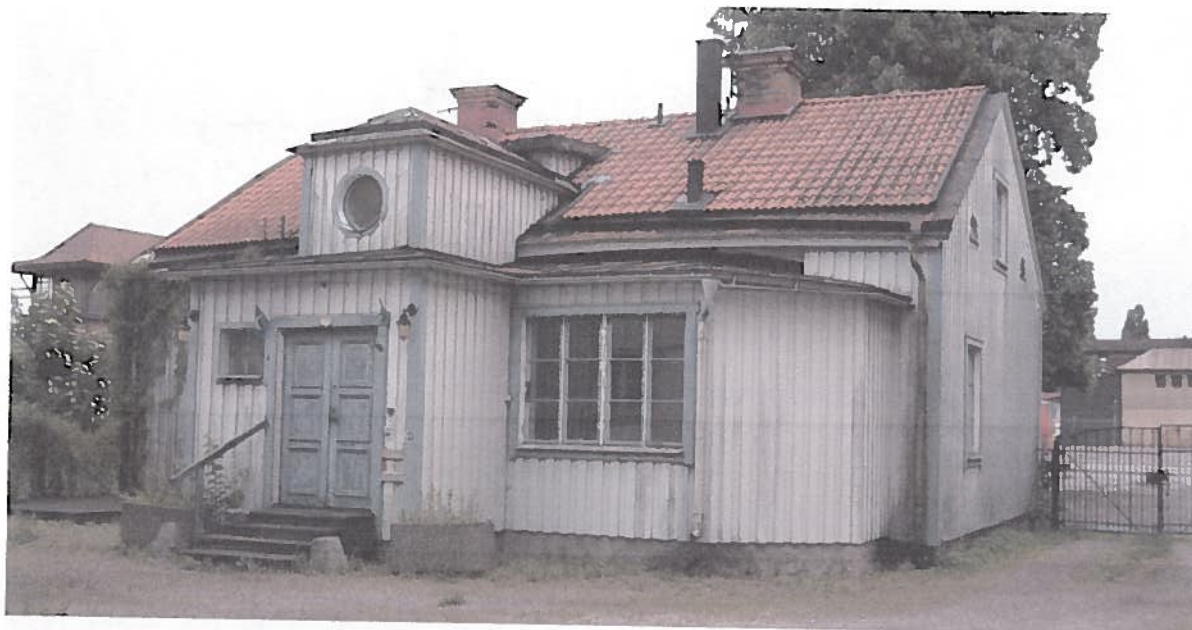
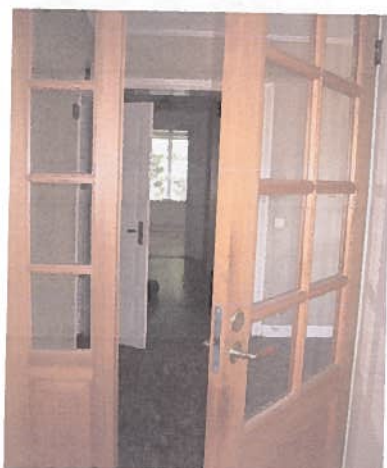
Hus A

Envånigt bostadshus av trä med inredd vind. Sadeltak belagt med tvåkupigt tegel. Garneringar och ståndrännor av plåt. Skorstenar i tegel med utkragade krön. Senare utbyggnader på norra långsidan. Tidigare reveterat, numera tilläggsisolerat och panelat med stående ohyvlad lockpanel. Sentida spröjsade fönster. Avfärgat i grått med avvikande blå snickerier. Uppfört efter 1876.

Med bebyggelsen på fastigheten 14:1 förhåller det sig annorlunda. Bostadshuset, hus A, har genom utbyggnad av veranda och trapphus förlorat sin ursprungliga form. Fasaderna har kraftigt förändrats genom att de tilläggsisolerats och panelats med stående ohyvlad lockpanel. Invändigt är huset på bottenplanet helt förändrat. På vindsplanet har den ursprungliga rumsindelningen bibehållits samt en del ursprungliga snickerier. Uppförandet av kontors- och magasinsbyggnaden (hus B) förändrade karaktären på det som ursprungligen var en ren bostadsfastighet. Hus B har förändrats exteriört genom att det panelats och fått nya fönster. Sammantaget kan konstateras att bebyggelsemiljön på 14:1 har förändrats på ett sätt som gör att de kulturhistoriska och miljömässiga värdena är kraftigt reducerade.

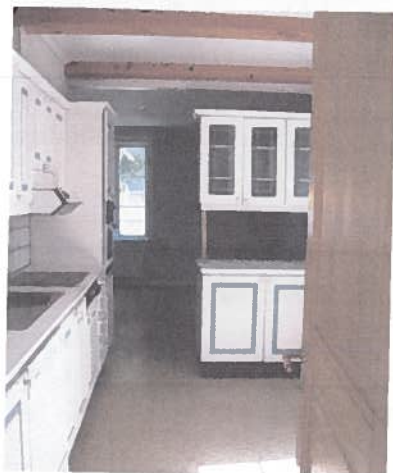
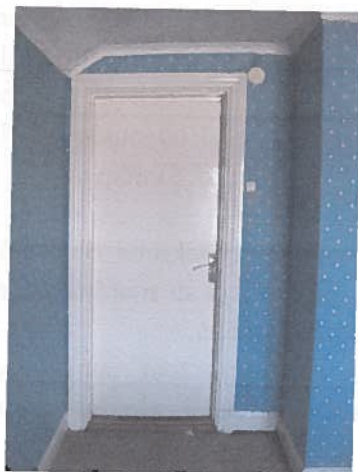
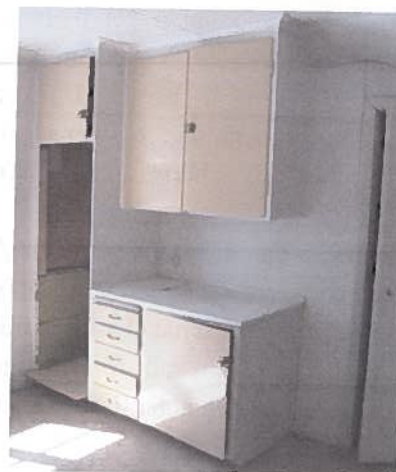
Huset innehåller två lägenheter, en på bottenvåningen och en på vindsvåningen. På bottenvåningen finns tambur, kök, dusch och WC samt sammanlagt ytterligare fem rum. Dörrar, snickerier, tapeter, golv- och takmateriel är genomgående från sen tid (1970-1980-tal). Endast en äldre dörr är bevarad. Alla äldre eldstäder är utrivna.

På övre våningen finns kök, badrum samt två rum. Här är äldre dörrar bevarade, dock med påspikad masonit. Likaså är äldre snickerier i form av golvsocklar och foder bevarade. Köket har en platsbyggd skåpinredning från 1940-1950-talet. Taket i köket är klätt med masonit. Gavelrummet har pappspänt tak.

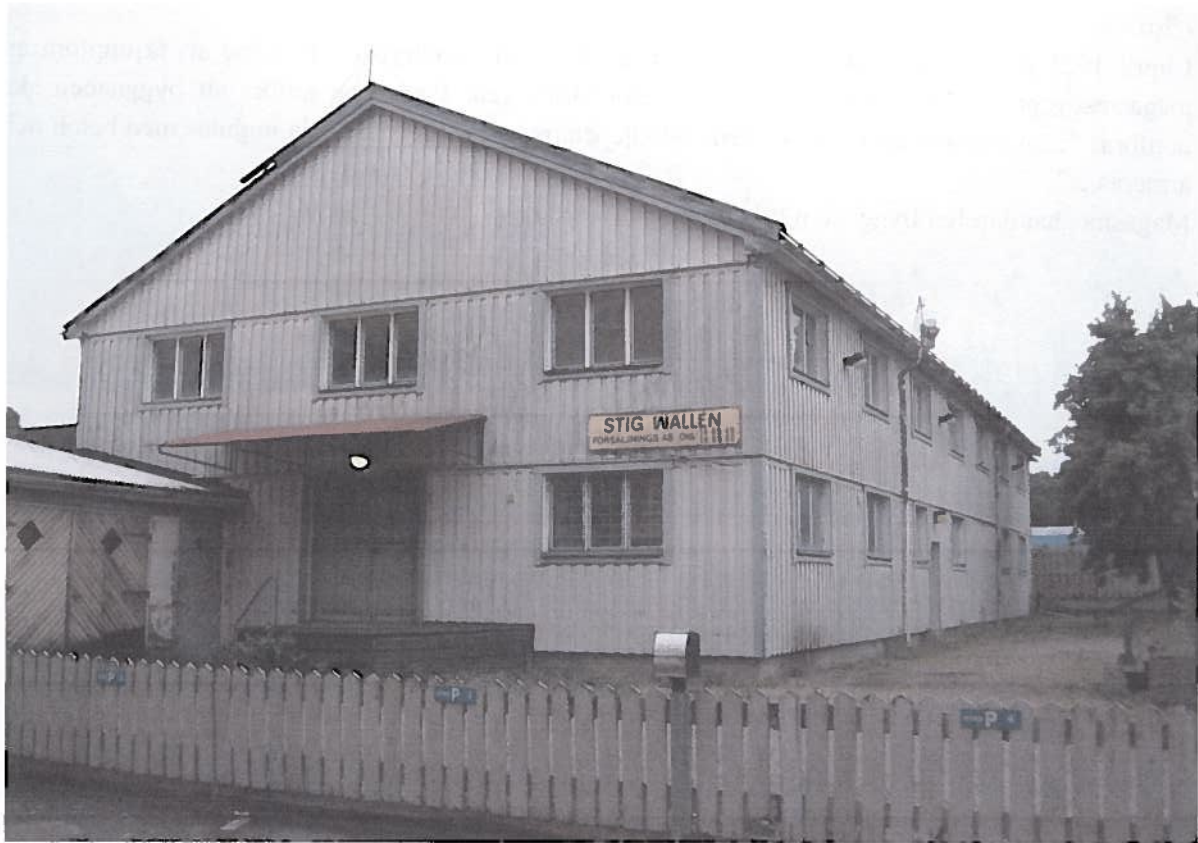
Hus B

Tvåvåning kontors- och magasinsbyggnad av sten. Flackt sadeltak belagt med korrugerad plåt. Panelad och målad på samma sätt som hus A. Sentida fönster. I bottenvåningen är fönstren försedda med galler på insidan. Uppfört efter 1921.

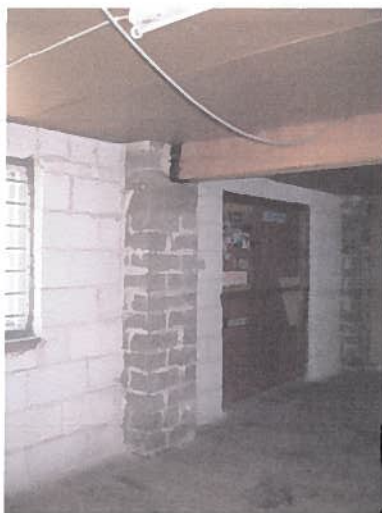
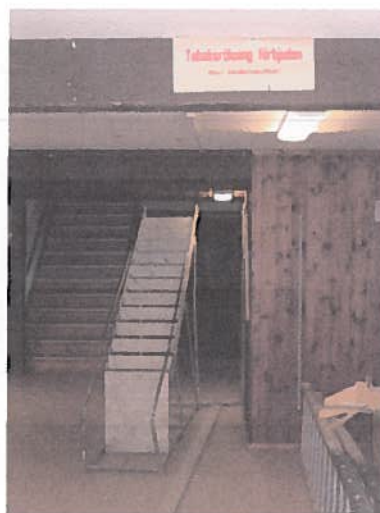
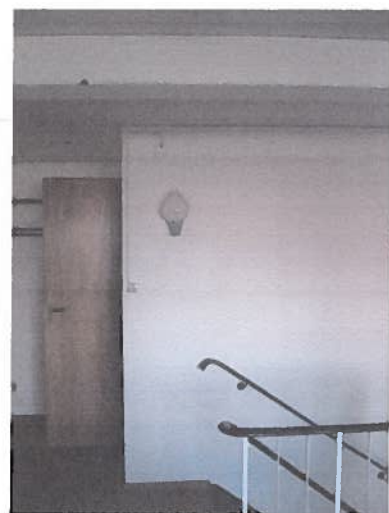
Byggnaden innehåller på bottenvåningen två stora lagerutrymmen, varav det främre har en något mer anspråksfull karaktär. Längs långsidan mot gården är fyra kontorsrum inredda samt en toalett. Övre planet är inrett med kontorsrum av 1950-1970-tals standard med gabondörrar, heltäckande mattor, glasfiberväv på väggarna samt porösa plattor i taken.

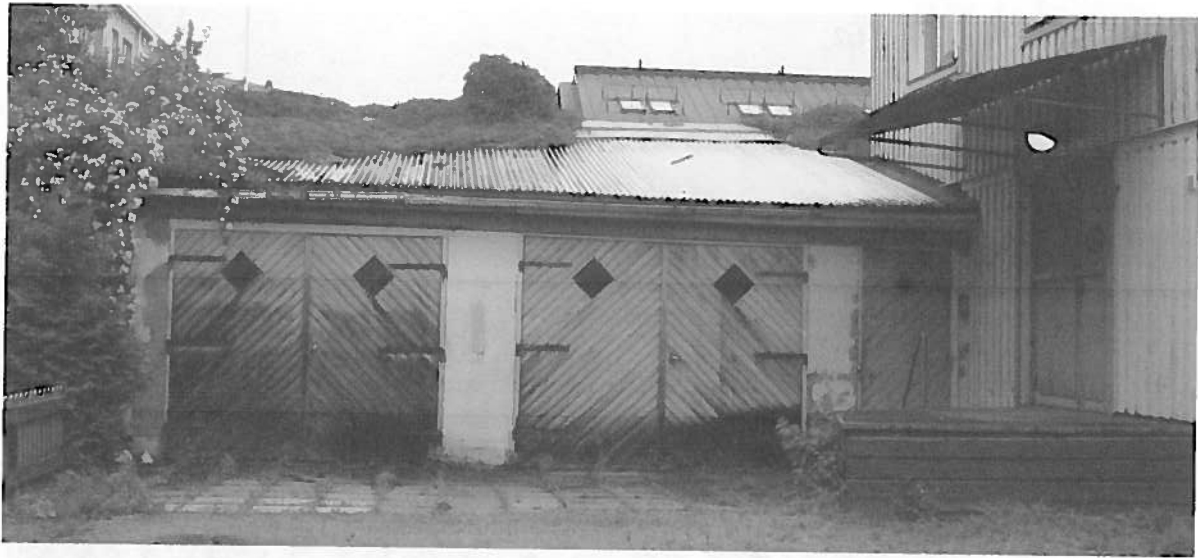
Hus C

Envånig garagebyggnad av tegel med pulpettak, belagt med korrugerad plåt. Putsade fasader. Byggnaden rymmer två separata garage med panelade dubbeldörrar. Det ena garaget har en smörjgrop. Uppfört efter 1876. Ombyggt efter 1923.

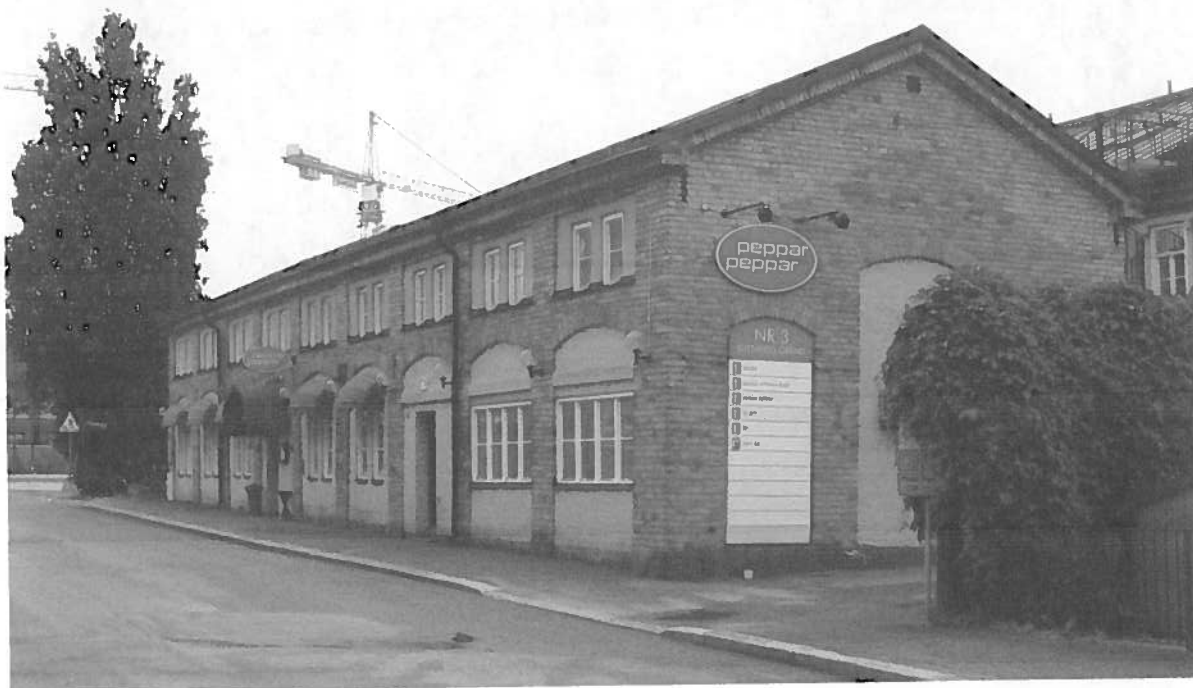
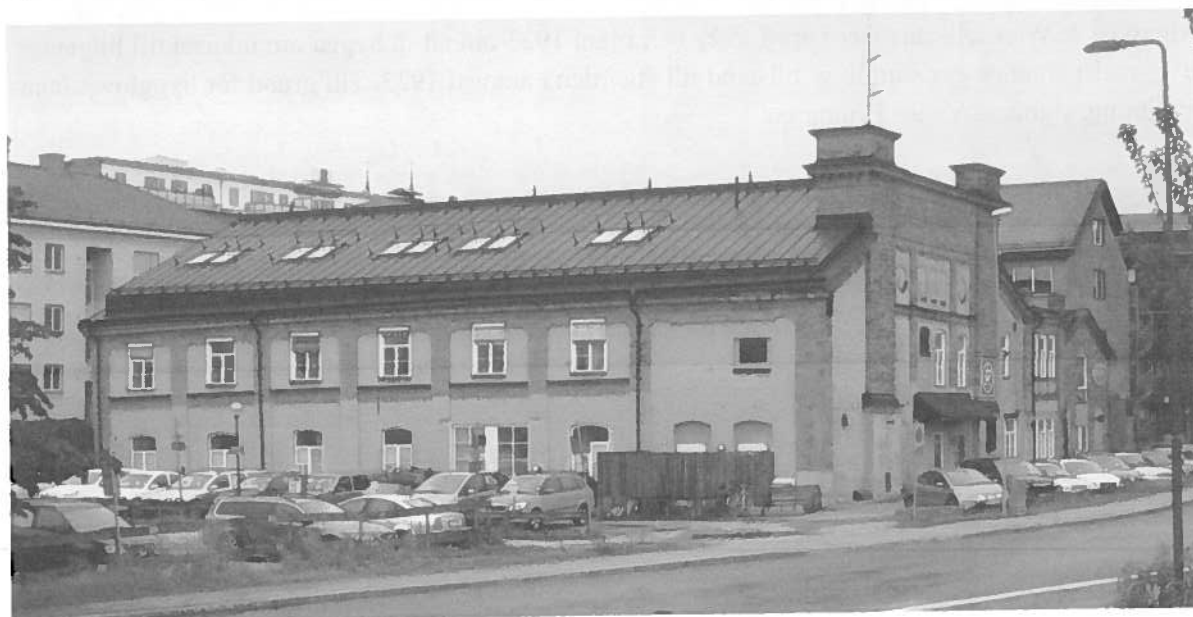
Tvåvåning kontors- och restaurangbyggnad av tegel med korrugerat plåttak. Uppförd som magasin enligt ritningar godkända 1885. Påbyggd enligt ritningar godkända 1896. Inredd för sitt nuvarande ändamål med bl.a. restaurang 1982.

Verkstadsbyggnad av tegel med tak av slätplåt i en och en halv våning. Uppförd som fabriksbyggnad enligt ritningar godkända 1885. Ombyggd enligt ritningar från 1922 av Victor Holmgren.

Gårdsbyggnad av tegel med plåttak i en våning, uppförd enligt ritningar godkända 1908.

Hus A, B och C utgör ett sammanhängande komplex. Fasaderna är murade i kryssförband och har en artikulerad dekor bestående av blindingar, förkroppningar, utkragningar och sågskift.

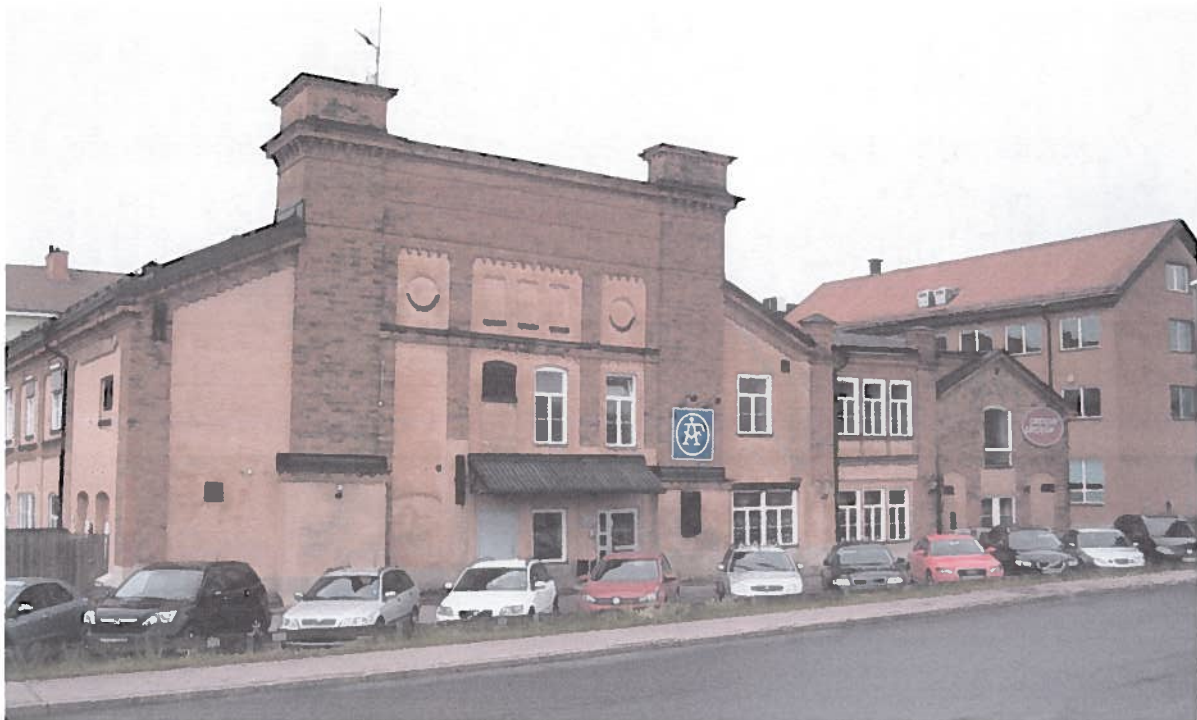
Putsen i blindingarna är rosafärgad och utförd som slamning. Komplexet har sin huvudfasad vänd mot bangården, vilket visar på vilken betydelse järnvägen hade för den verksamhet som bedrevs här. Utformningen följer ett nationellt och internationellt mönster för hur industribyggnader skulle utformas vid den här tiden. Taktäckningen är från senare tid och består av fabrikslackerad slätplåt (hus B) respektive korrugerad svart plåt (hus A). Fönstren är genomgående utbytta under senare år.

Den bedömning av det kulturhistoriska värdet som görs i denna inventering gäller fortfarande. Vid planändring är det därför angeläget att byggnadskomplexet inom fastigheten 14:2 bevaras i sin helhet och i sin nuvarande yttre form samt att bevarandet garanteras med precisa föreskrifter vad gäller byggnadernas exteriör. Vid framtida underhåll är det angeläget att söka återskapa detaljer i byggnadernas ursprungliga yttre utformning.
