SKOLHUS I UPPSALA KOMMUN

KULTURHISTORISK BYGGNAD SINVENTERING

Johan Dellbeck
2001

UPPLANDSMUSEET

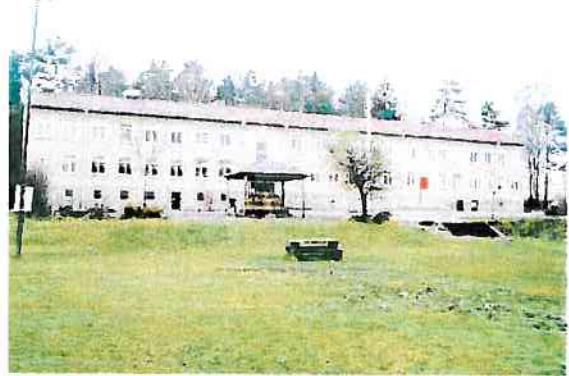
Knutby skola, skolhus från 1951

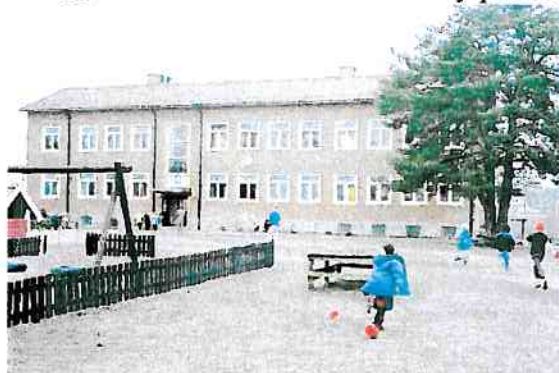
Almunge, skolbyggnaden från 1950-talet, hus K.

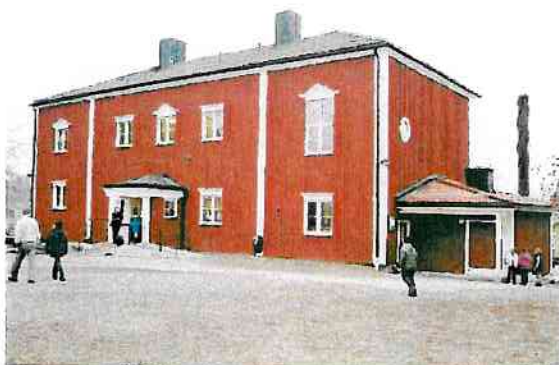
Hus J: Den äldsta skolbyggnaden, f.d. kyrkskolan, byggd 1929. Uppförd i två våningar i trä på en sockel i betong. Fasaderna är klädda med faluröd locklistpanel och vita knutar. Taket är ett

sadeltak täckt med enkupiga tegelpannor. Framför huvudentrén mot väster finns en portik/förstukvist med träkolonner och profilerad trägesims. Fönster och dörrar är nya. Fönstren har profilerade överstycken i 20-talsklassicistisk stil. Fasaderna är tilläggsisolerade och klädda med ny panel.

Almunges folkskolebyggnad från 1920-talet, hus J.

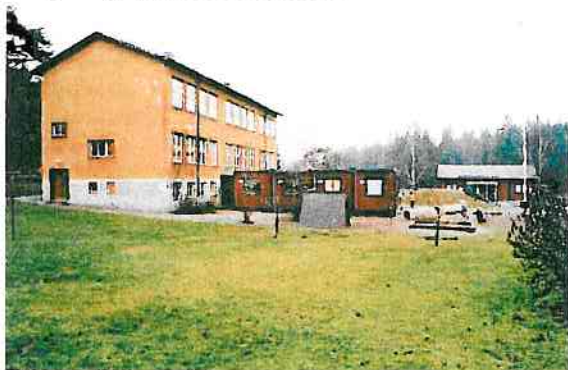
Kulturhistorisk värdering: Länna skola är ett välbevarat exempel på 1940-talets skolbyggnade.

Länna skola, vy från väster.

Detaljer av kulturhistoriskt/arkitektoniskt värde: Fasadputs (ursprunglig slätputs bör återställas), taktegel, tegelskorstenar, originalfönster och -dörrar samt ursprunglig fast inredning.

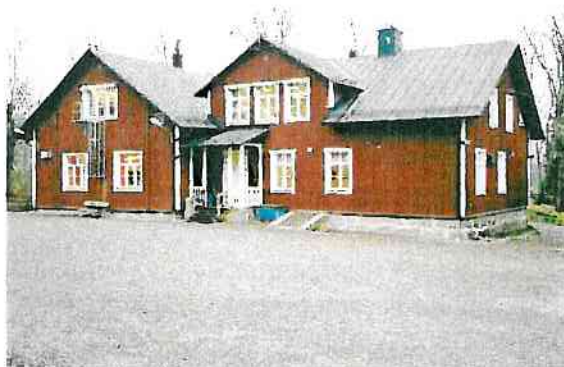
Funbo skola, fasad mot väster.

Detaljer av kulturhistoriskt/arkitektoniskt värde: Gråstenssocklarna, den falsade skivplåttäckningen, faluröda panelen, de äldre invändiga pardörrarna samt kakelugnen.

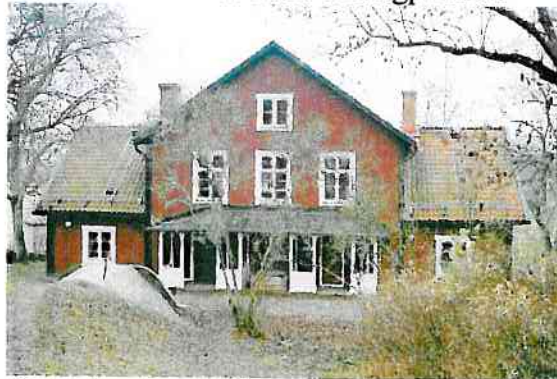
Hus 7, det äldsta skolhuset från 1847

Hus 6 och 7 bör skyddas i detaljplan genom q-märkning för att säkerställa bevarandet av befintliga kvaliteter.

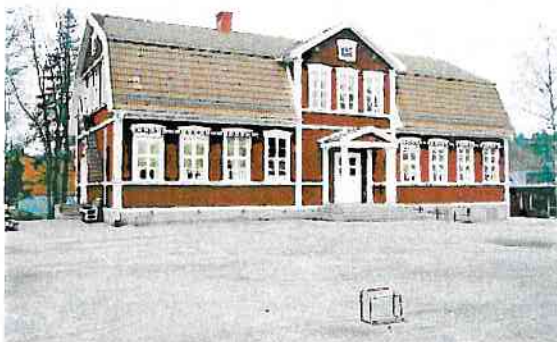
Hus 6: Byggt 1928 i en våning med inredd vind. På en putsad grå betongsockel är huset byggt med plankstomme. Delar av huset inrymmer källare. Fasaderna är klädda med faluröd fasspontpanel med vita listverk och knutar. Taket är ett högt brutet sadeltak täckt med röda betongpannor.

Hus 6, folkskolan från 1928

Fönstren är höga korspostfönster med vita kopplade bågar och överstycken med profilerade gavelmotiv i 20-talsklassicistisk anda. Byggnaden har två utvändiga ståltrappor för utrymning från vind. Huvudentrén är försedd med ett kolonnburet tak med tempelgavelmotiv. Ursprunglig entrédörr finns kvar.

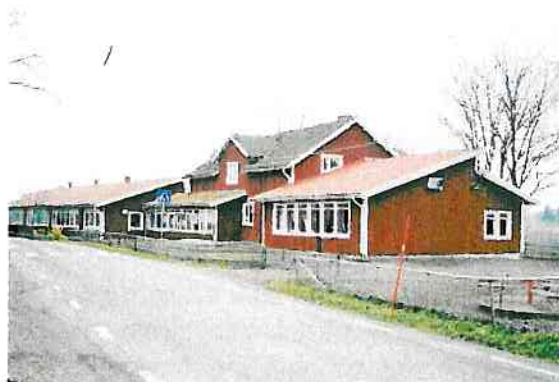
Börje skola har inget större kulturhistoriskt värde. Skolan har genom alla ombyggnader förlorat sin egenart. Den traditionella placeringen vid sockenkyrkan har ett historiskt värde.

Börjes äldsta skolhus ses i mitten. Det sticker upp över de senare tillbyggnaderna

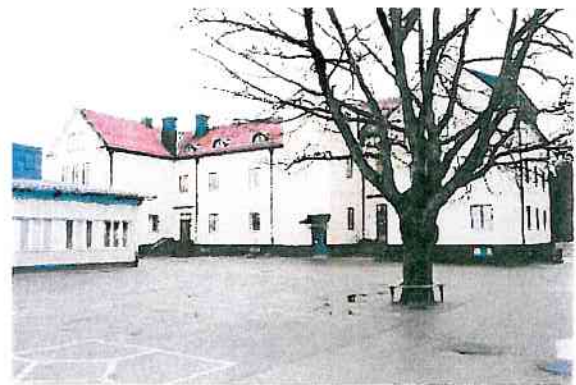
Den gamla skolbyggnaden. Mitt i bild ses den nya utbyggnaden för hiss

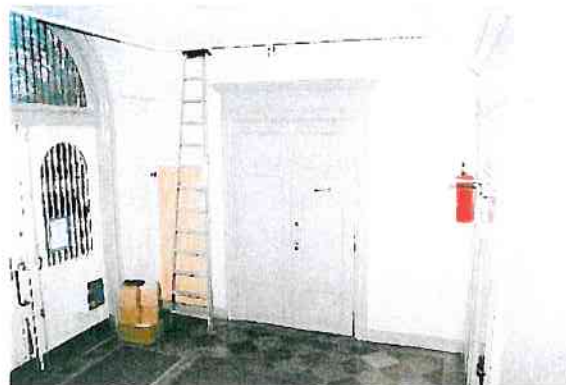
Trapphus i hus 1. Originalsnickerier och kryssvalv dolt bakom akustikplattor

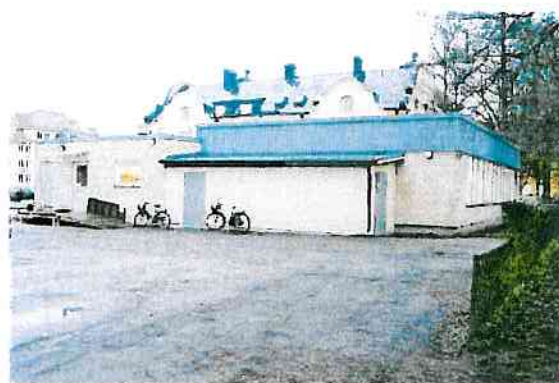
Matsalen, kan beskrivas som en dåligt anpassad nybyggnad från 60-talet

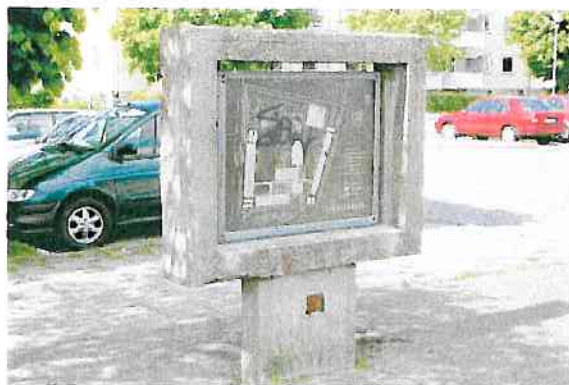
Orienteringstavla med gjuten betongram. En sliten originaldetalj.

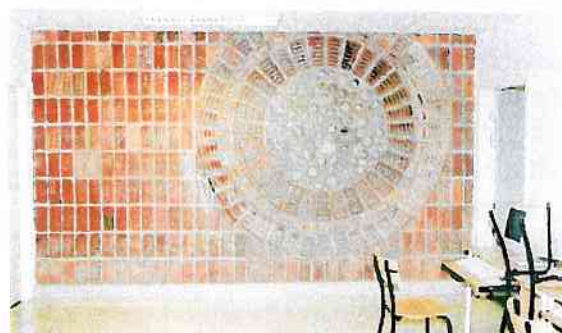
Konstnärlig tegelutsmyckning i datarum som tidigare var en del av trapphuset. Ventilationsinstallationer skymmer utsmyckningens övre del

så att den konstnärliga utsmyckningen åter kommer till sin rätt.

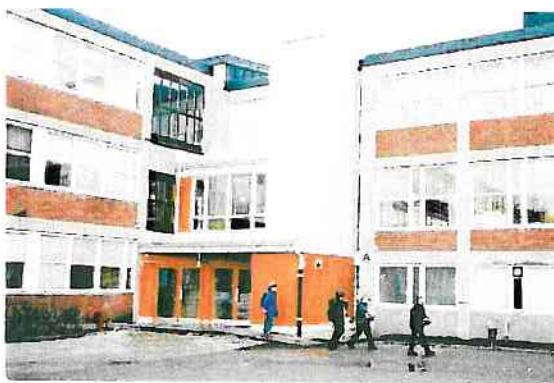
Utbyggnad för hiss mot skolgården framför huvudentrén

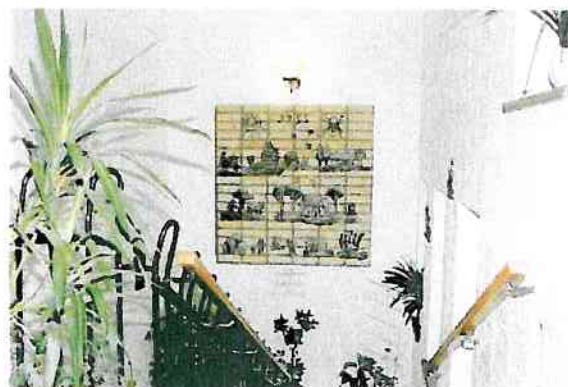
Trapphuset i hus 1 med keramisk skulptur av Christina Lundgren-Alm

Hus 1: De övermålade tegelväggarna i trapphuset i bör återställas i originalskick för att ge interiören en mjukare, varmare karaktär i linje med husets ursprungliga kvaliteter. Hus 1-2 bör ges utvändiga skyddsbestämmelser vid detaljpanelläggning av skolan. Trapphuset i hus 1 bör också omfattas av skyddsbestämmelser.

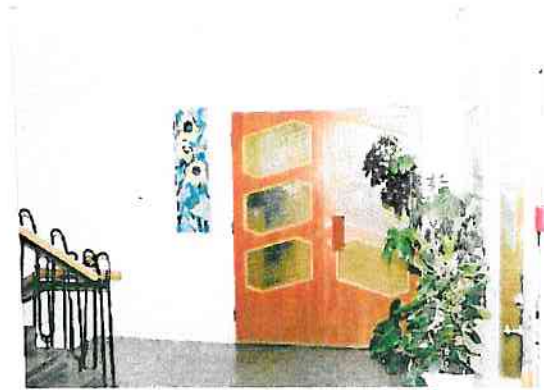
Bild från trapphuset i hus 1. Tidstypiskt designade dörrar till klassrumskorridoren
