Inledande Projekterings PM Miljö- & Geotekn.

Uppdragsnamn
Fjärdingen 20:3
Kv. Ubbo
Uppsala kommun

Markteknisk undersökningsrapport Miljö- och Geoteknik

Fjärdingen 20:3
Kv. Ubbo
Uppsala kommun

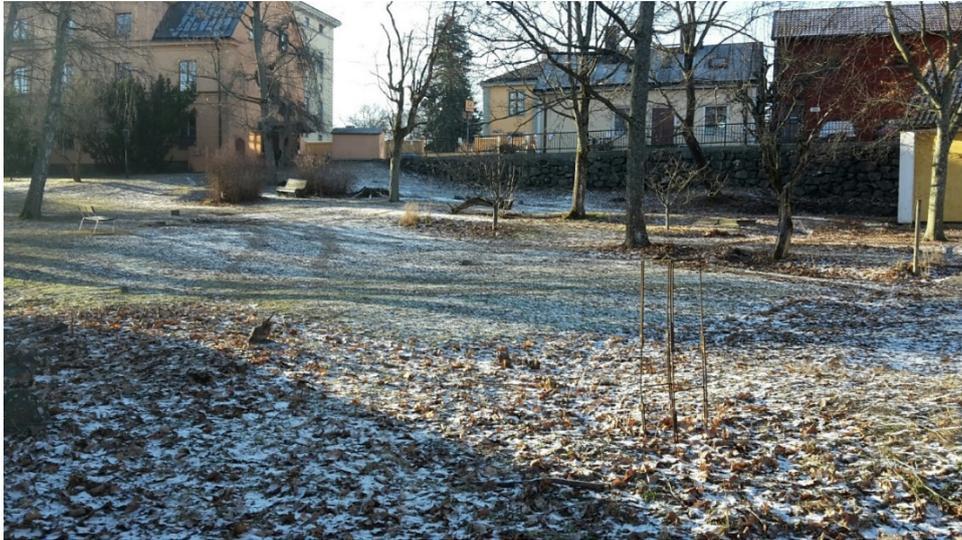
Figur 3 Foto av södra delen av undersökningsområdet, vy mot västsydväst 2017-02-08. I den bortre kanten syns muren.

Direkt väster om undersökningsområdet finns en mur till den övre, västra delen av fastigheten. Nivåskillnaden uppgår till ca 4 meter.

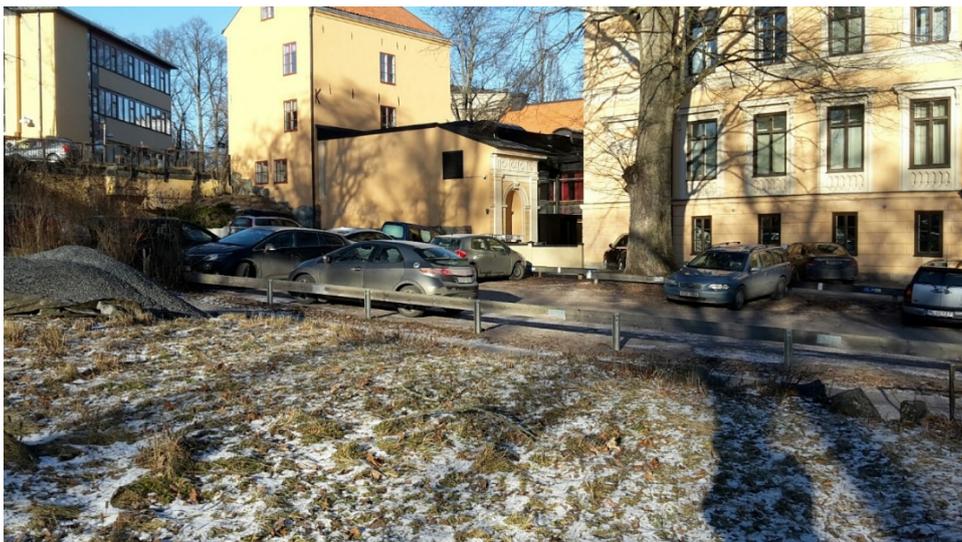
Figur 4 Foto av parkeringsplatser i norra delen av området. Vy mot nordväst, 2017-02-08.

Marken i området utgörs av grusade parkeringsplatser i norr och grönområde med enstaka stora träd i den södra delen.
