Bäcklösa VA-och dagvattenutredning Uppsala Vatten och Avfall AB

Systemhandling
2012-11-09

Uppdragsnr: 10168716	Bäcklösa VA-och dagvattenutredning

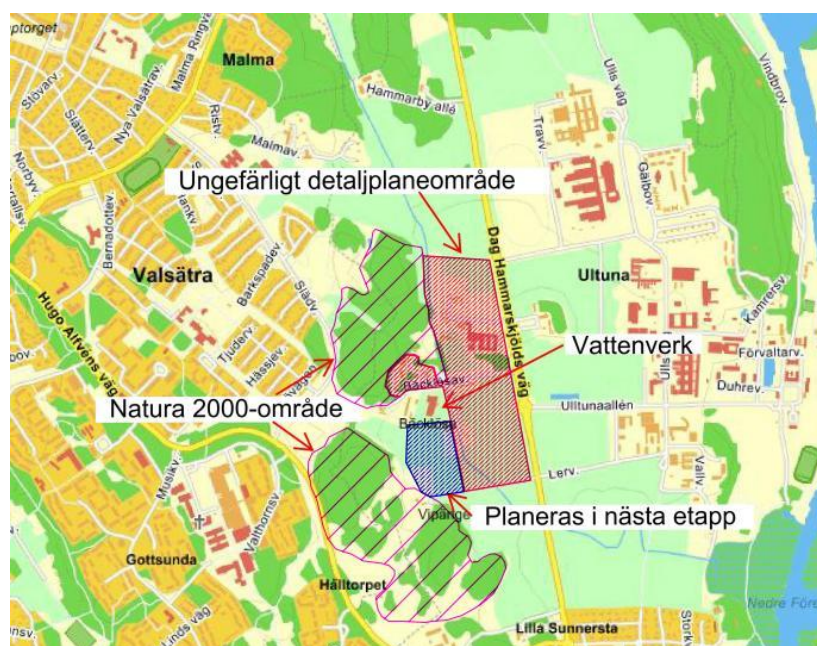
Figur 1 Utberedning av DP-området/utredningsområde 1 (rödmarkerat) samt utredningsområde 2/Etapp 2 (blåmarkerat). Natura 2000-området skrafferat i rosa.

VA-utredningen omfattar, utöver detaljplaneområdet, även ett område söder om Bäcklösa vattenverk som förväntas detaljplaneras i ett senare skede.

Den norra delen av detaljplaneområdet gränsar i väst till Bäcklösa Natura 2000-område (se Figur 1). Genom detaljplaneområdet går Bäcklösadiket (se Figur 4 för en bild av dikets sträckning)

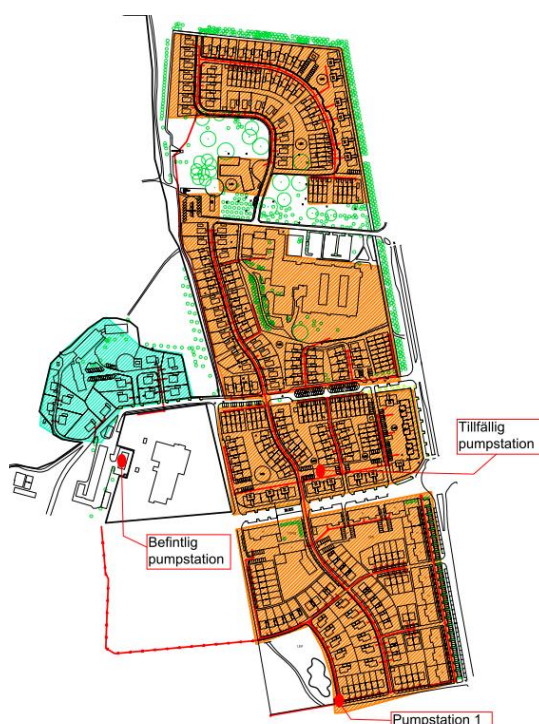
Figur 5 Orangefärgat område leds med självfall till pumpstation 1, där vattnet pumpas till befintlig pumpstation. Turkost område leds med självfall till befintlig pumpstation.

Endast från delområde 5 rinner spillvattnet med självfall till det befintliga spillvattennätet. Från delområde 1 – 4 kan spillvattnet ledas med självfall ner till detaljplaneområdets södra gräns där pumpstation 1 anläggs i delområde 4. När delområde 6 bebyggs leds även vattnet därifrån till pumpstation 1. Spillvattnet pumpas från pumpstation 1 till anslutningspunkten i pumpstation A och därifrån vidare till reningsverket.

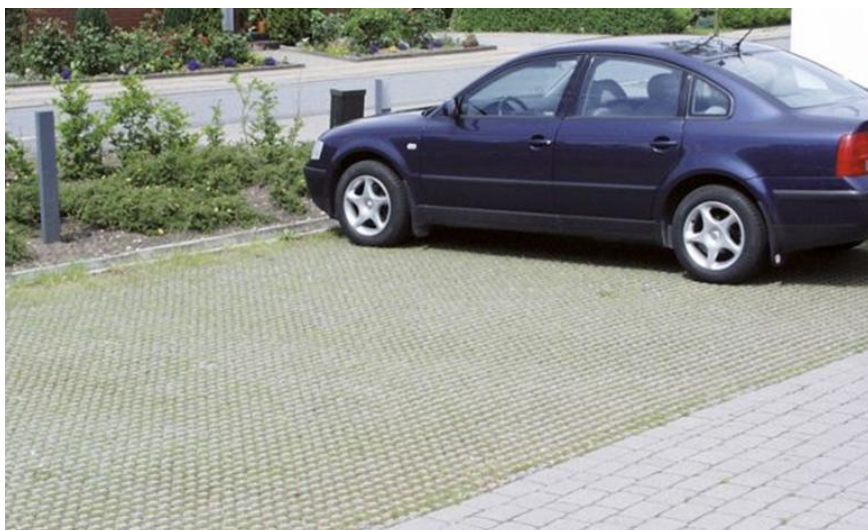
Inspirationsbild 1 Parkering belagd med armeringssten för infiltration av dagvatten.

För att möjliggöra fördröjning och i viss mån infiltration av dagvatten från parkeringsytor kan man anlägga infiltrationsyta av armeringssten med grus eller gräs emellan, se inspirationsbilder 1 och 2 i bilaga 1.

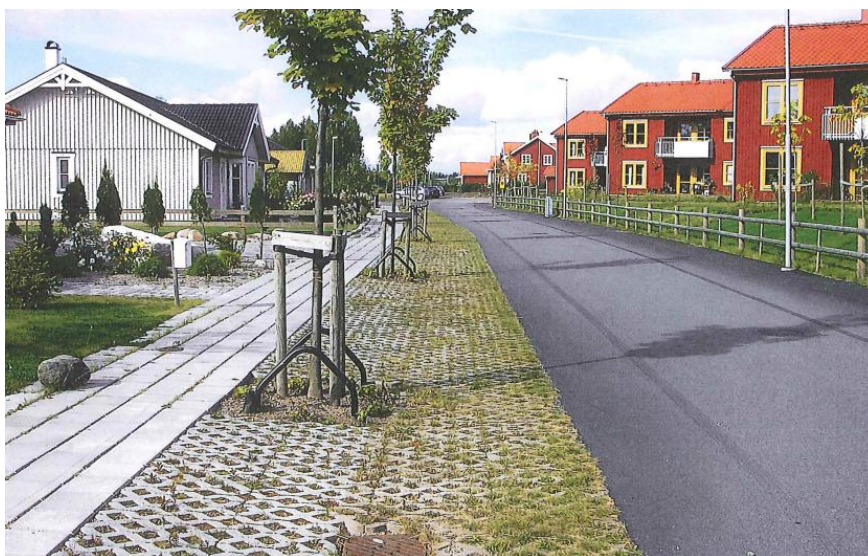
Inspirationsbild 2 Infiltrationsstråk av armeringssten och träd mellan körbana och GC-väg

Infiltrationsstråk enligt inspirationsbild 2 i Bilaga 1 skulle kunna anläggas längs lokalgator i området.

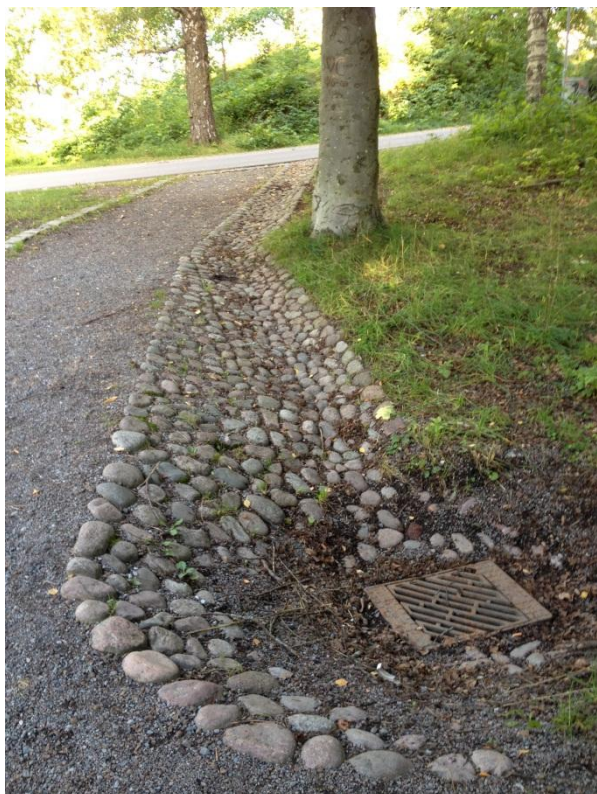
Inspirationsbild 3 Stenbeklätt dike med avvattning till dagvattenbrunn

För att fördröja och minska dagvattenavrinningen från fastighetsmark och gator kan svackdiken anläggas, se inspirationsbilder 3 -5 i bilaga 1. Svackdiken är gräsbeklädda och endast några decimeter djupa. Reduktion av dagvatten sker genom infiltration och växtupptag. För att öka infiltrationskapaciteten kan svackdiket förses med dränerande material i botten. Svackdiket ansluts till dagvattensystemet eller till stenkista.

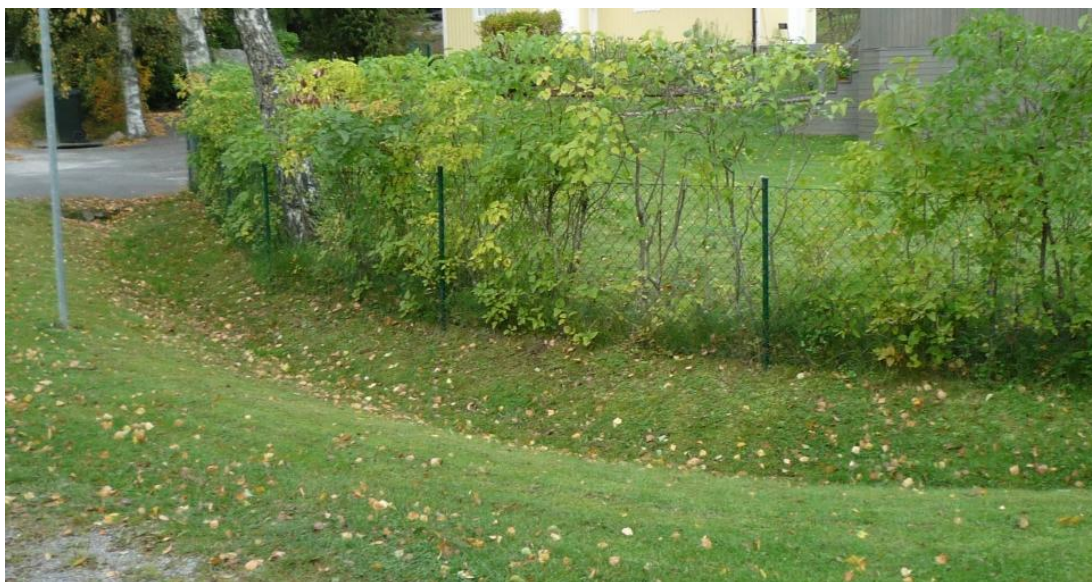
Inspirationsbild 4 Svackdike

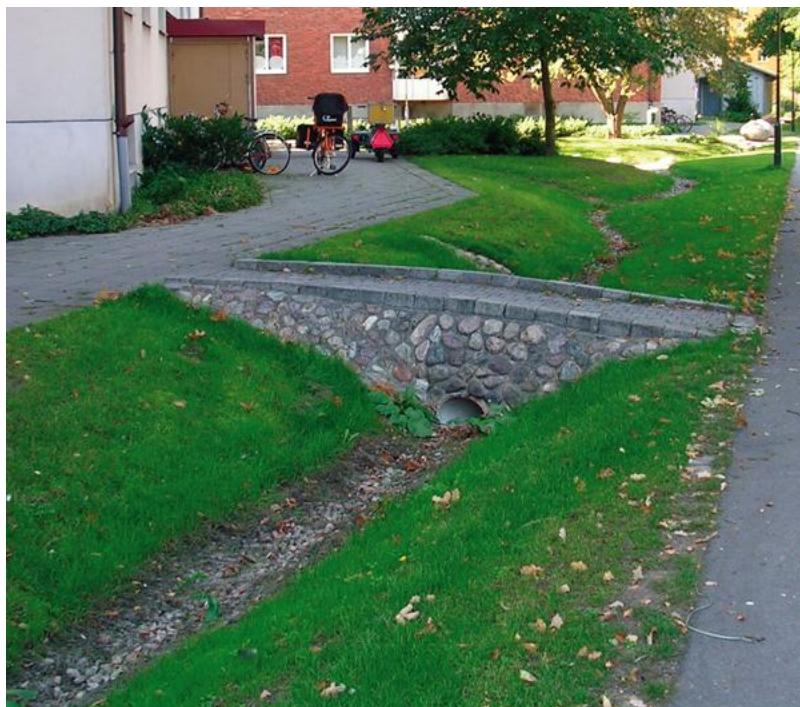
Inspirationsbild 5 Stenbeklätt dike

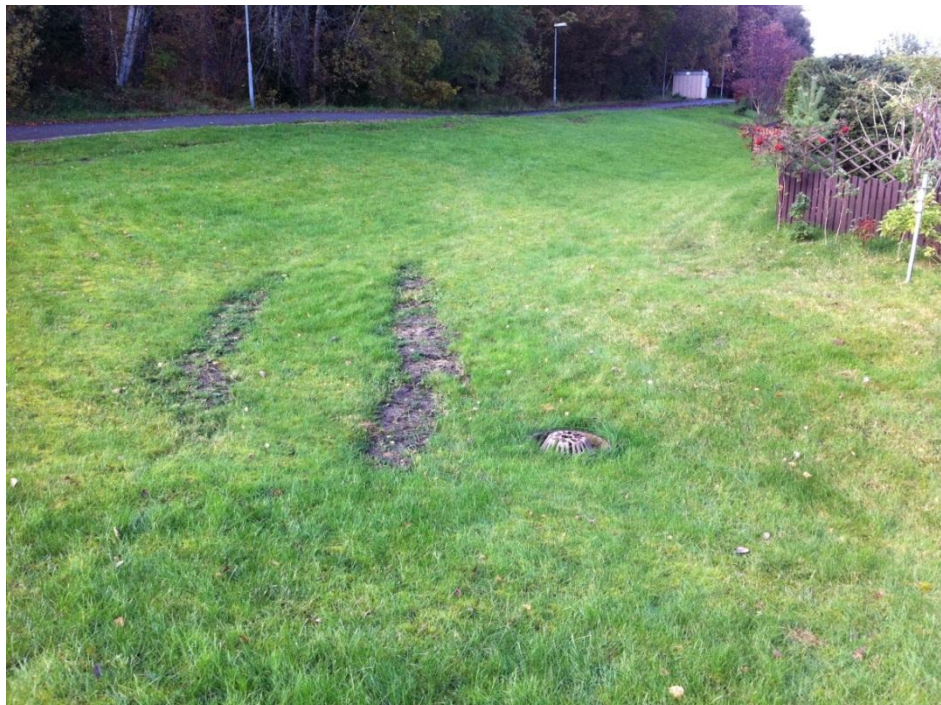
Inspirationsbild 6 Gräsbeklädd översvämningssyta som avvattnas till kupalbrunn

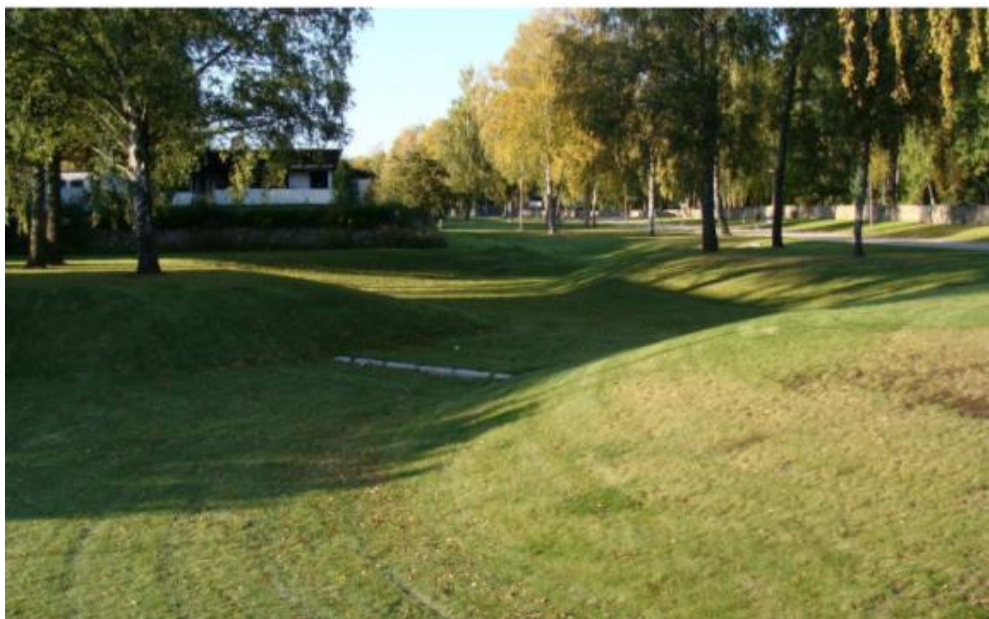
Inspirationsbild 7 Översvämningssyta

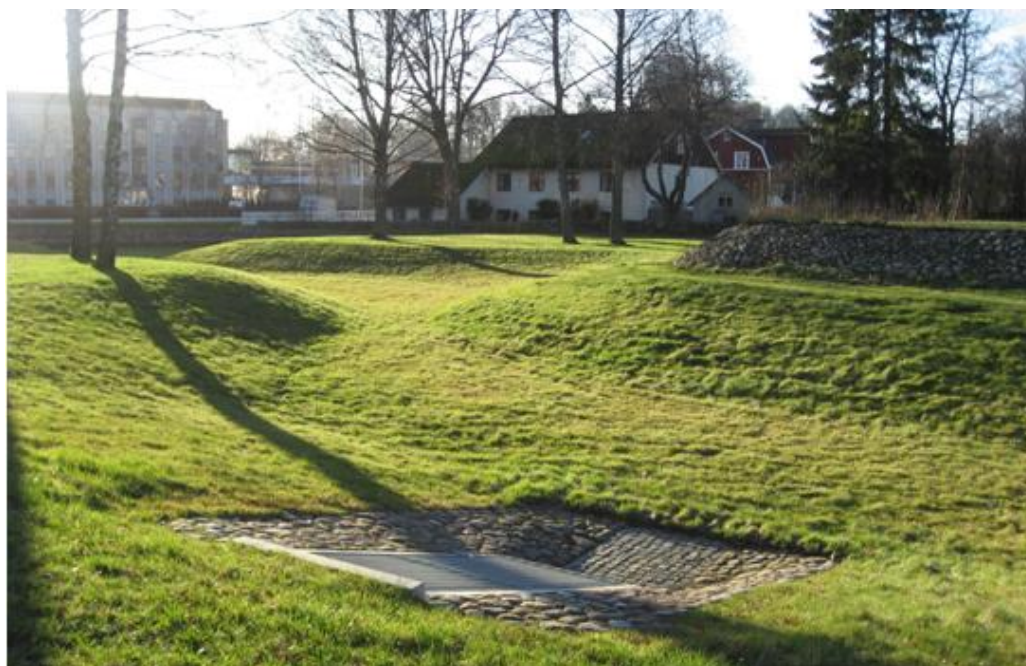
Inspirationsbild 8 Översvämningssyta

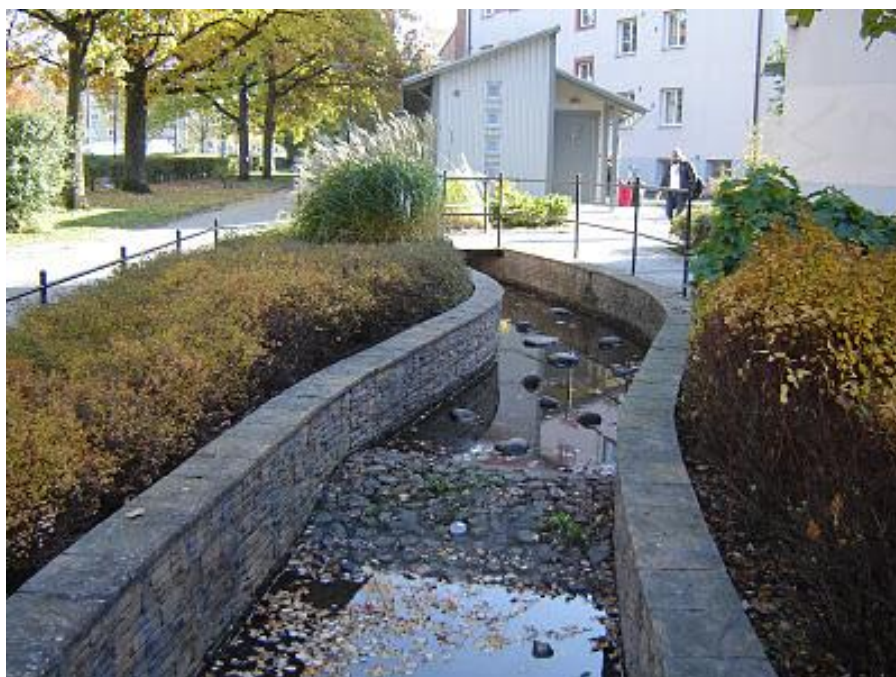
Inspirationbild 9 Öppen kanal för dagvatten.

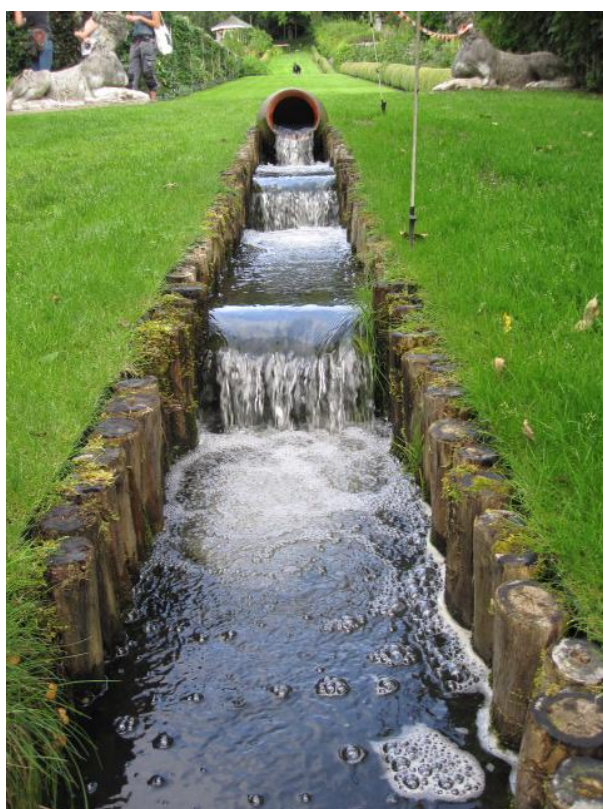
Inspirationbild 10 Överfall / luftnignstrappa

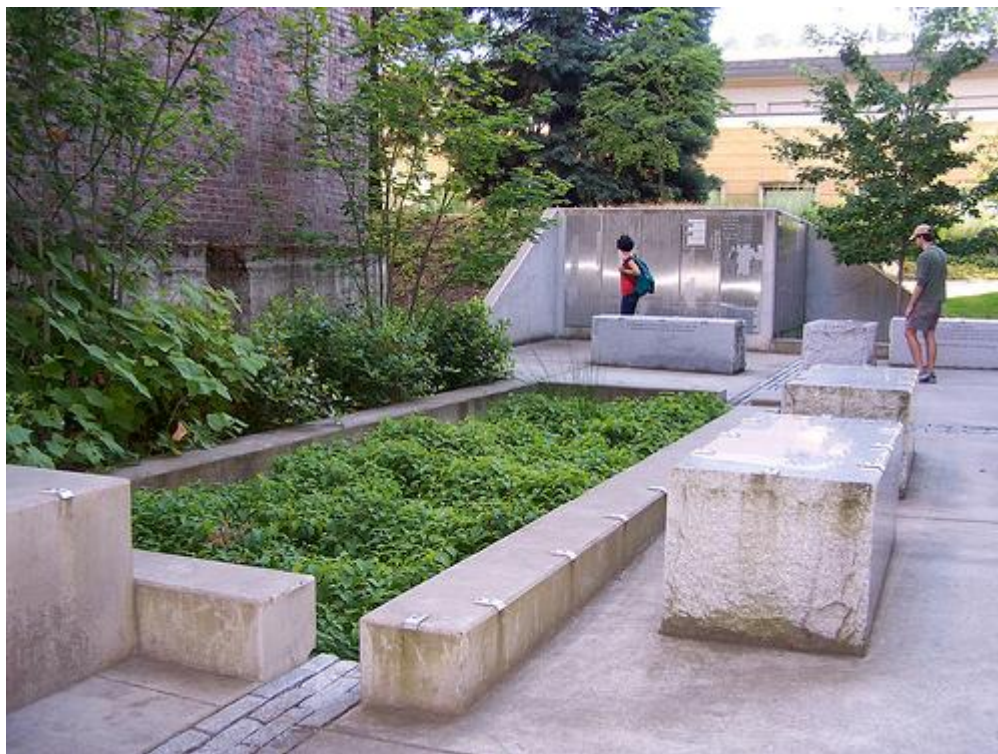
Inspirationsbild 11 Raingarden i stadsmiljö

I parker, gatumiljö och andra offentliga platser kan en rain garden ersätta andra planteringar och därmed ha både ett estetiskt och funktionellt syfte. Växterna väljs med omsorg för att klara både blöta och torra förhållanden. Kommer vattnet som fördröjs från en väg, bör salttåliga växter väljas. Se inspirationsbild 11 och 12 i bilaga 1.

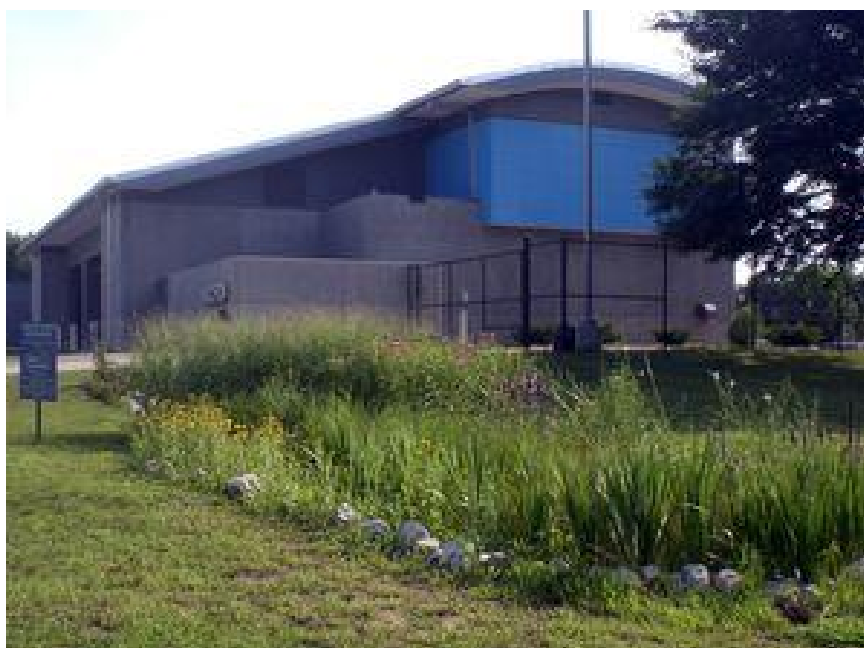
Inspirationsbild 12 Raingarden i park/trädgårdsmiljö
