Almtunaskolan

Fålhagen 25:18

Bedömning av bevarandevärde, PM 2018-12-14

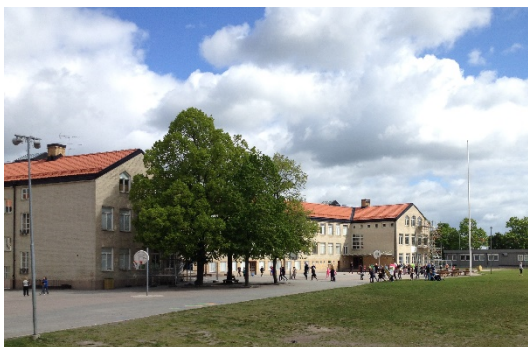
Långfasaden mot söder, foto 2015

- Fasader med slammad och putsad yta, tegelfasader.
- Fönstrens och ytterväggspartiernas proportionering och materialkaraktär
- Yttertakets beläggning med keramiskt tegel, takfot
- Ursprungliga skärmtak ovan entréer

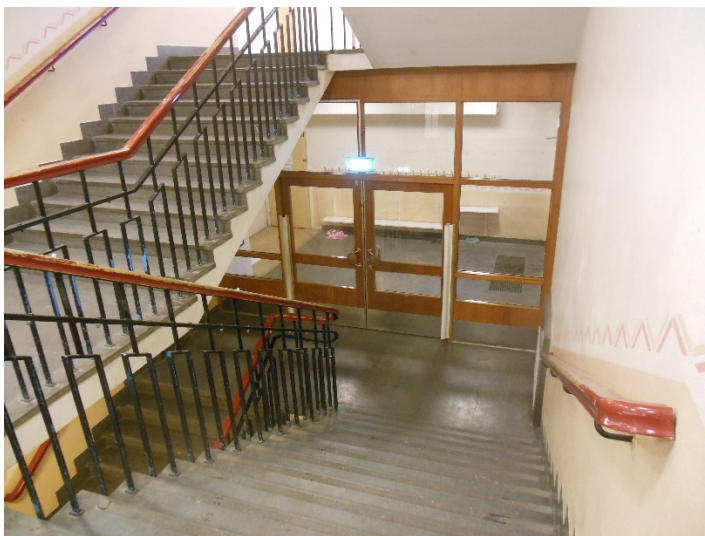
Trapphus med bevarat träglasparti. Trappräcket är ursprungligt, men räckesöverliggaren har höjts för att klara dagens säkerhetsstandard.

- Trapphus med stenmaterial på golv och fasadtegel på väggar samt avgränsande träglaspartier
- Konstnärlig utsmyckning i anslutning till trapphusen i form av mosaiker.
- Till trapphusens halvplan hör stora ytterväggspartier som tar in dagsljus och ger överblick över skolgården för den som rör sig i trapphuset
- Trappräckena är ursprungliga, men har höjts.

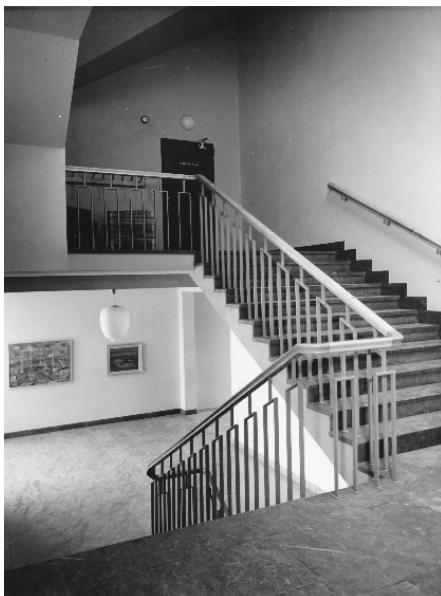
Trapphus, bild från ivigningsåret.

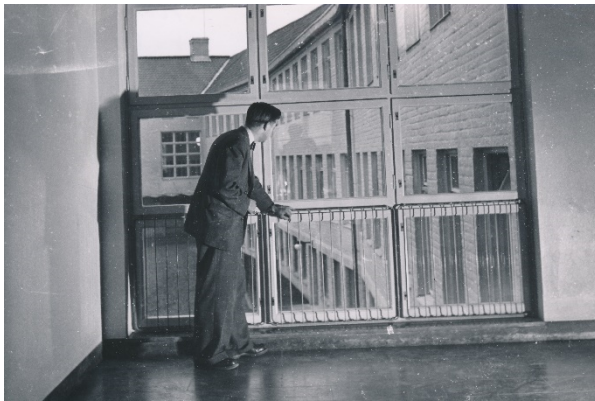
Trapphus, bild från invigningsåret med generöst glasparti mot skolgården.

- Takvåningens fönster i sidoflyglarna med sin speciella form.
- De svängda dagsljusbelysta korridorerna/kapprummen på de två övre planen.
- Trapphusens generösa bredd och genomsiktighet som förmedlas av stora ursprungliga inre glaspartier. Trapphusen får dagsljus via stora ytterväggspartier (se ovan under "interiört att bevara").
- Småskolans mindre skala, dess slankhet och speciellt dess entré med cirkelrunt fönster som också spelar en roll för trapphuset invändigt. En tidigare kulturhistorisk bedömning av Almtunaskolan finns också i "Skolhus i Uppsala kommun, kulturhistorisk byggnadsinventering" från 2001, författad av Johan Dellbeck.

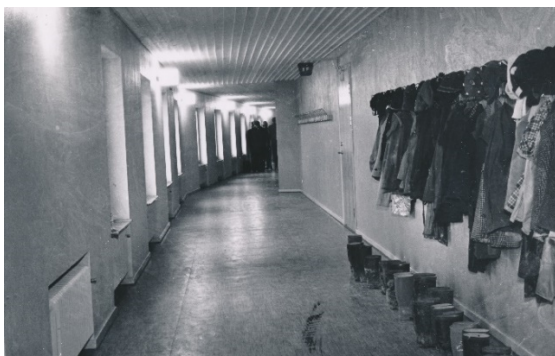
Korridor/kapprum med fönster, bild från invigningsåret
